Stuttgart21 ,  
Vorfälle vom 19.03.2012 – Bahnhofsdach  
Unfall vom 14.04.2012 – gefährliche Körperverletzung  
Ertüchtigung der Bahnsteigdachstatik 2. Jahreshälfte 2012

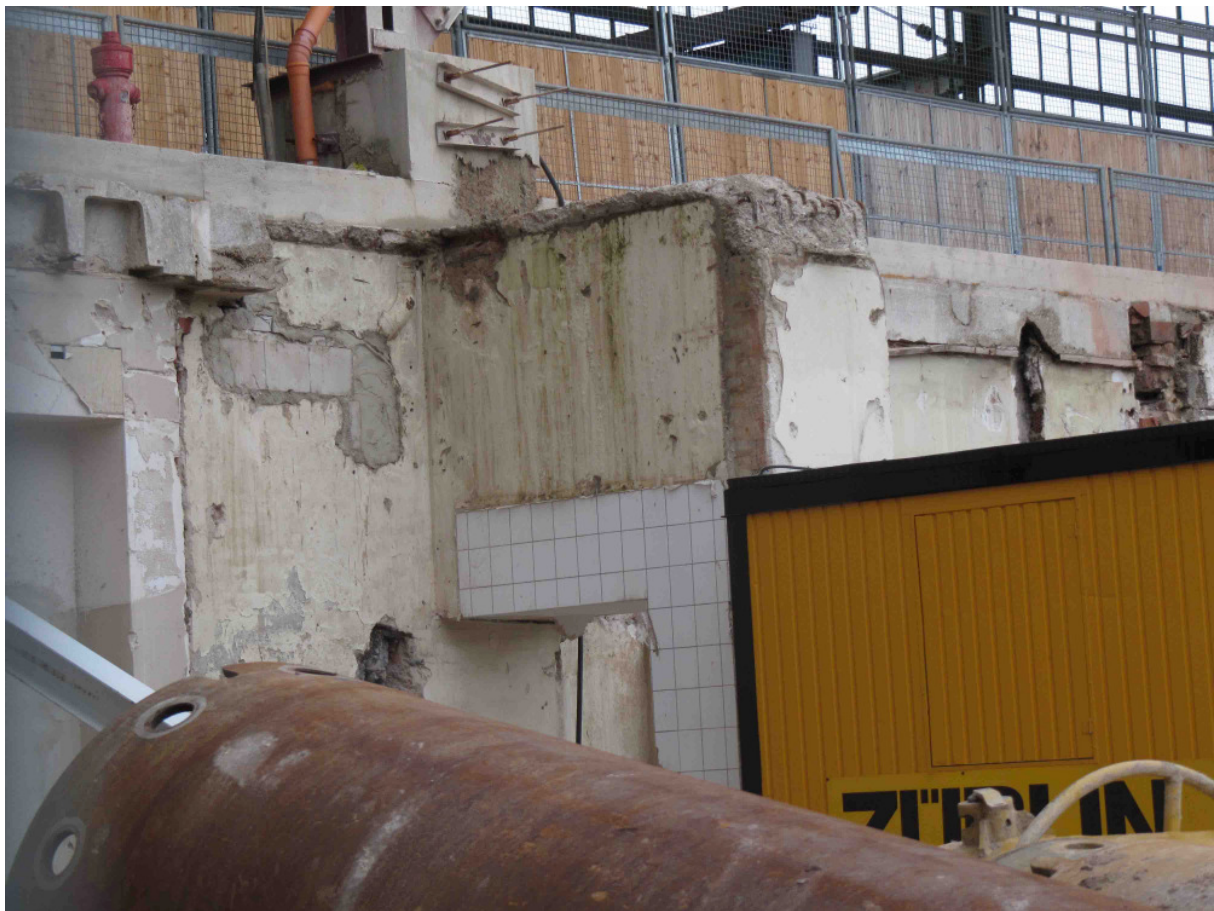
Diese **Restmauern des ehemaligen Südflügels** sind derzeit schutzlos der Witterung ausgesetzt. Diese Mauern waren früher durch das Gebäude trocken gehalten. Für die Bewitterung und Temperaturschwankungen im Außenbereich sind diese Gebäudeteile nicht ausgelegt. Im Winter dringt Wasser ein und bei Frost werden die Risse durch Eis gesprengt. Die Queraussteifung verliert dadurch ihre Stabilität.

Es ist festzustellen, dass die Schwerlaststütze dort aufgestellt ist, wo sich zusätzlich in der Restmauer des Südflügels noch eine Türöffnung befindet, was die Möglichkeit der Ablastung von Quer-Schubkräften schwächt. Dafür ist die Armierung nicht ausgelegt. Mauer und Armierung werden bewittert und verrotten nun.

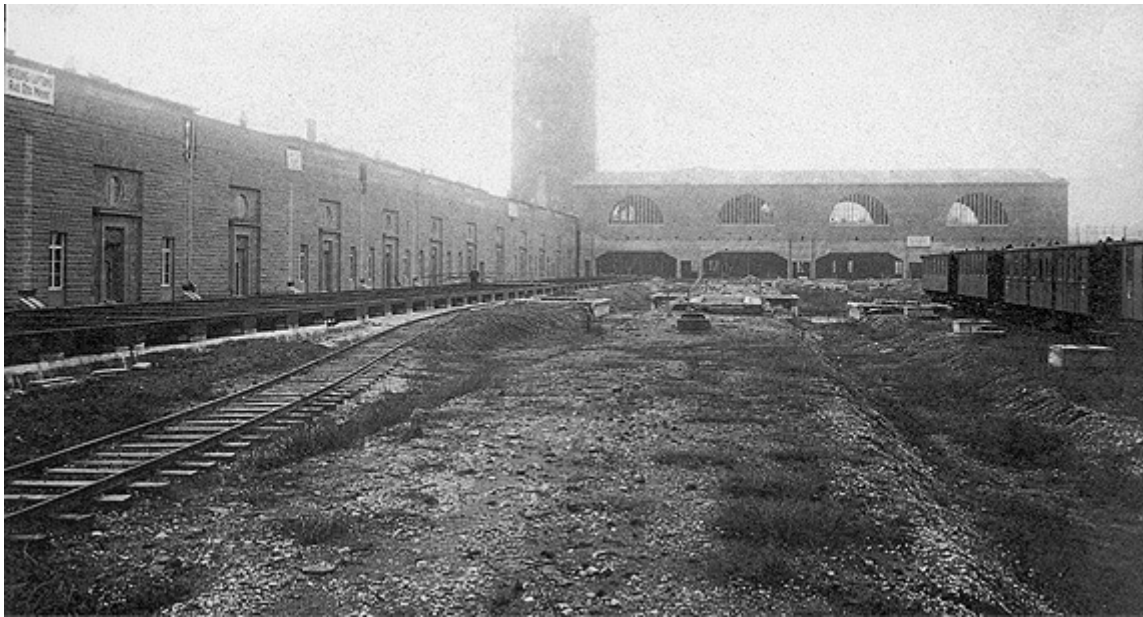
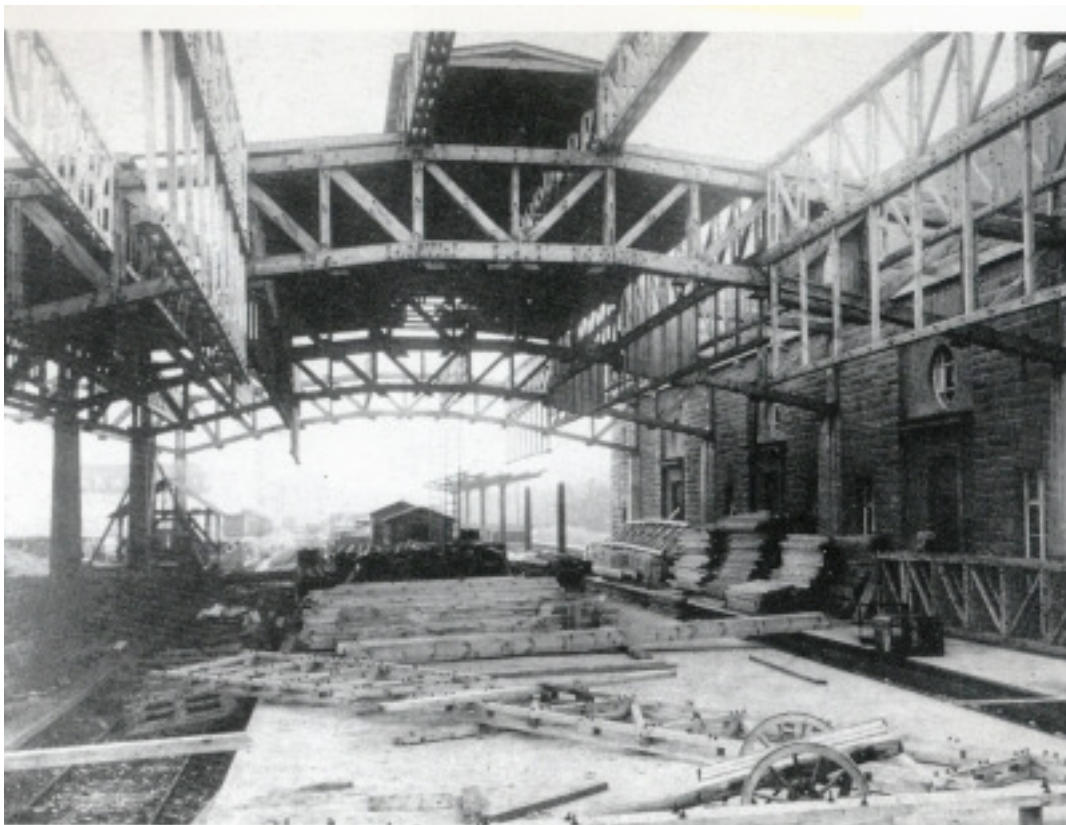
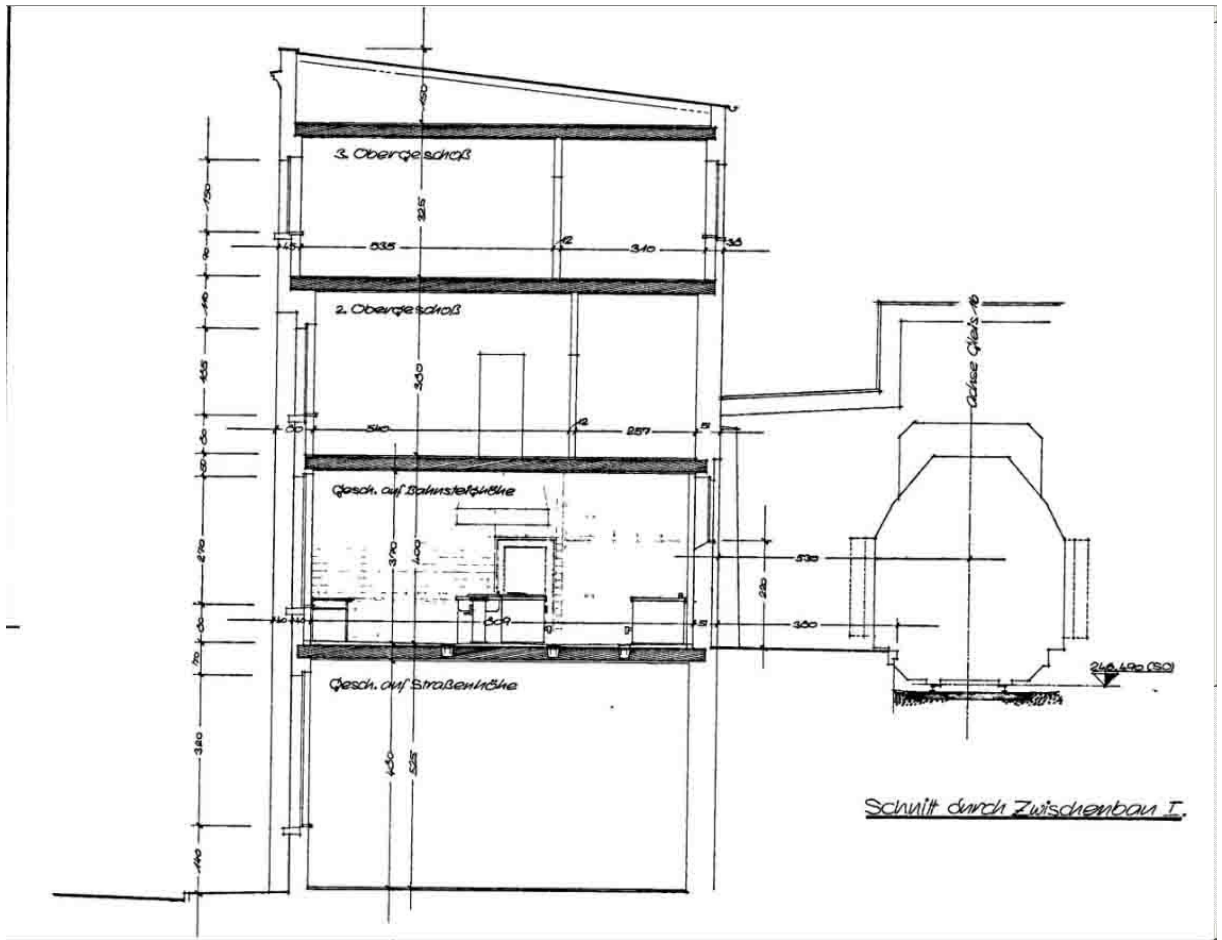
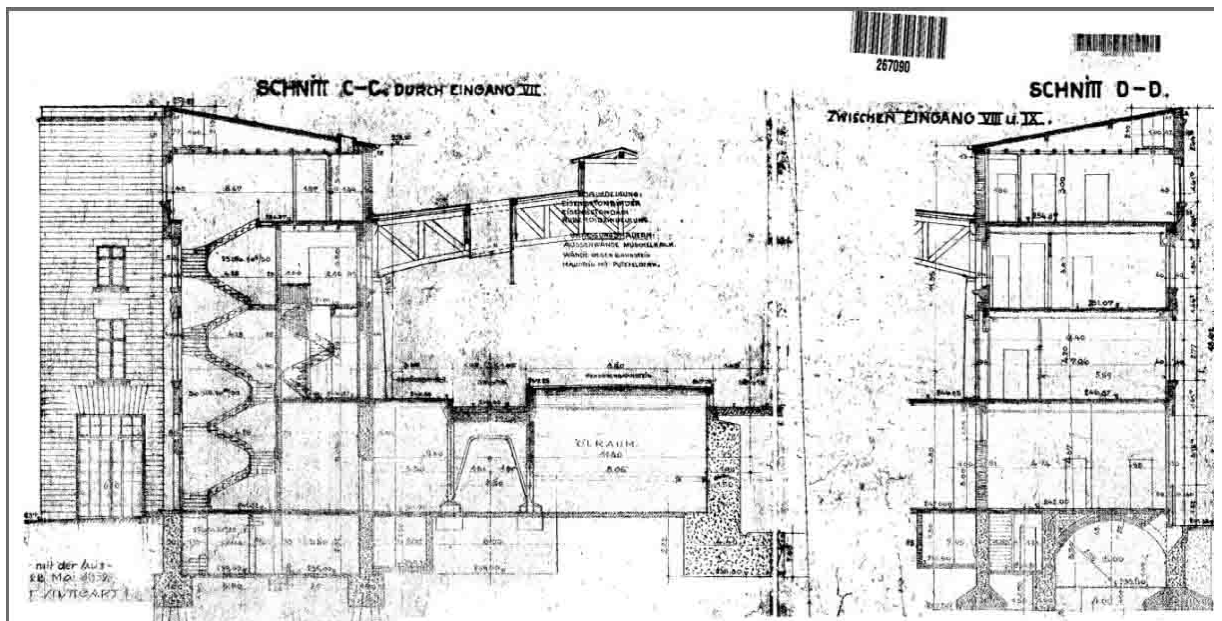
Dazu beziehe ich mich auf 4 Bilder:

Diesen Bildern ist zu entnehmen, dass das **Regenwasser** in der ursprünglichen Holz- und später Stahlkonstruktion allenfalls im Bereich der Öffnungen über den Gleisen für die Dampf- und Dieselloks eindringen konnte. Da diese Konstruktion über viele Jahrzehnte funktioniert hat, ist anzunehmen, dass die Menge des eindringenden Wassers so im Gleichgewicht war, dass es nicht geschadet hat.

Die Bahn hat nun aber dieses **bauphysikalische Gleichgewicht** durch den Ausbau der Gläser und das Verrotten das **Dachwasserableitungssystem** so gestört, dass der **Untergrund aufweicht und dadurch seine Tragfähigkeit verliert**.

Bild 1 ist zu entnehmen, dass der Untergrund aus Erde besteht, vermutlich wurde aufgeschüttet. Zwischen den Aufschüttungen befinden sich die ehemaligen Gepäcktunnel, Fußgängerunterführung, der Zugang zur Tiefgarage und zum Bunker und der S-Bahn-Tunnel. Diese Unterbauten wirken unter diesem Überschuss an Regenwasser nun als **Drainage**. Durch **Auswaschungen** von Partikeln verliert der Untergrund zusätzlich an Stabilität und Tragfähigkeit.

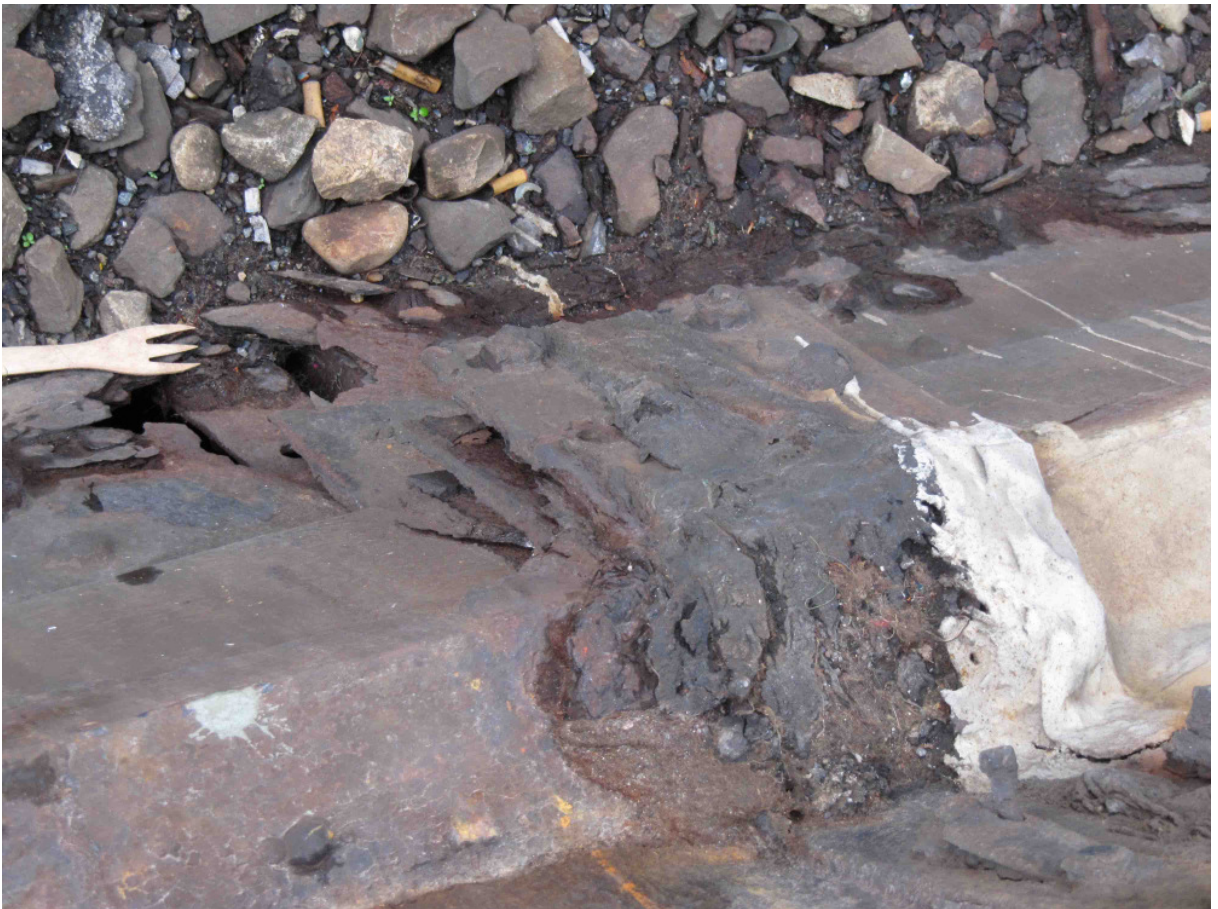
Unter den Gleisen und dem Schotter befindet sich eine **Abdichtung**, die früher sogar gegen Hinterläufigkeit geschützt war. (Bild von oben in das Gleisbett am Rand)

Diese komplette Abdichtungsstruktur ist völlig verrottet. Dadurch dringt Wasser in die **Stahl-Stützkonstruktion unter das Gleisbett** ein, wodurch die Eisenkonstruktion verrostet. Auf diesem Gleis fahren vorrangig Fernverkehr und ICE.

Die Schienenunterbauten sind inzwischen so nass, dass ständig Wasser im Gleisbett steht und sich **Algen** an den Holzschwellen gebildet haben.

Ich bitte um Überprüfung des Zustandes dieser Eisenkonstruktion, die allgemein als „liegender Eifelturm“ bezeichnet wird. Sollte sich die vermutete Verrottung als richtig erweisen, wäre auch dies ein Planungs- oder Bauleitungsfehler, der der Bahn als Planungsverschulden anzulasten ist.
