Stuttgart, 11. August 2015

OFFENER BRIEF
- Vorab elektronisch -

Betr.: Grundwassermanagement S-21 / Verstoß gegen PFB 1.1 Ziff. 7.1.10
Verwendung nicht geeigneter Rohre zur Grundwasser-Ableitung
Bezug: Rostwasser-Austritt aus Zuleitung zum Sickerbrunnen 202 am 7.August 2015

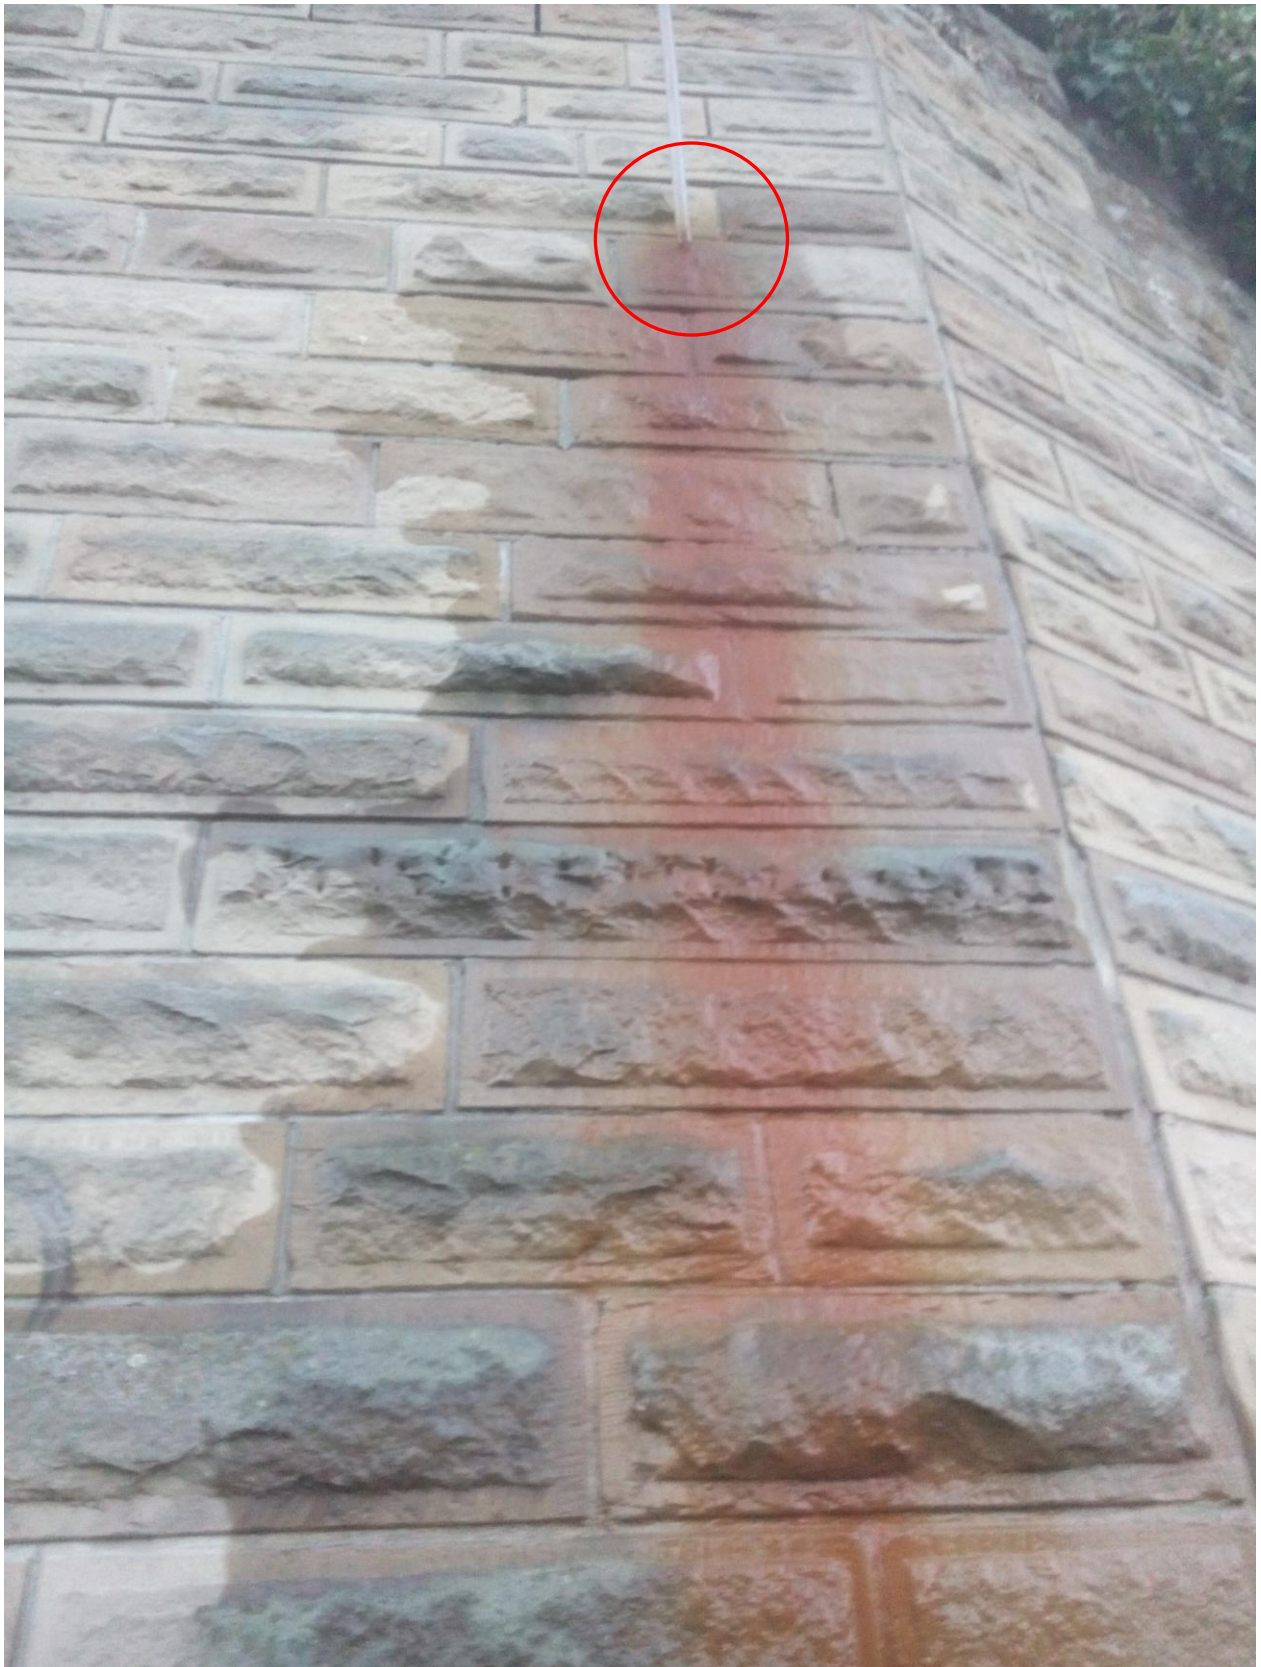
am Freitag, den 7. August 2015 wurde frühmorgens von Anwohnern des Kernerviertels bemerkt, wie **stark rosthaltiges Wasser** aus der **GWM-Zuleitung** zum **Brunnen 202** an der Kreuzung Wera-/Kerner-Straße unmittelbar neben der Stützmauer unterhalb der Jugendherberge **in großer Menge** über mehrere Stunden hin ausgeflossen ist, s. hierzu die beigefügten Beweis-Aufnahmen.

7.8.2015 - 8.30 Uhr: Aus dem Leckwasserschlauch tritt rosthaltiges Wasser aus dem undichten Ventil, benetzt die Wand und hinterlässt eine hässliche Rostspur. Der Eisengehalt des Wassers ist sehr hoch, nach Luftzutritt fällt der Rost in erheblicher Menge aus.

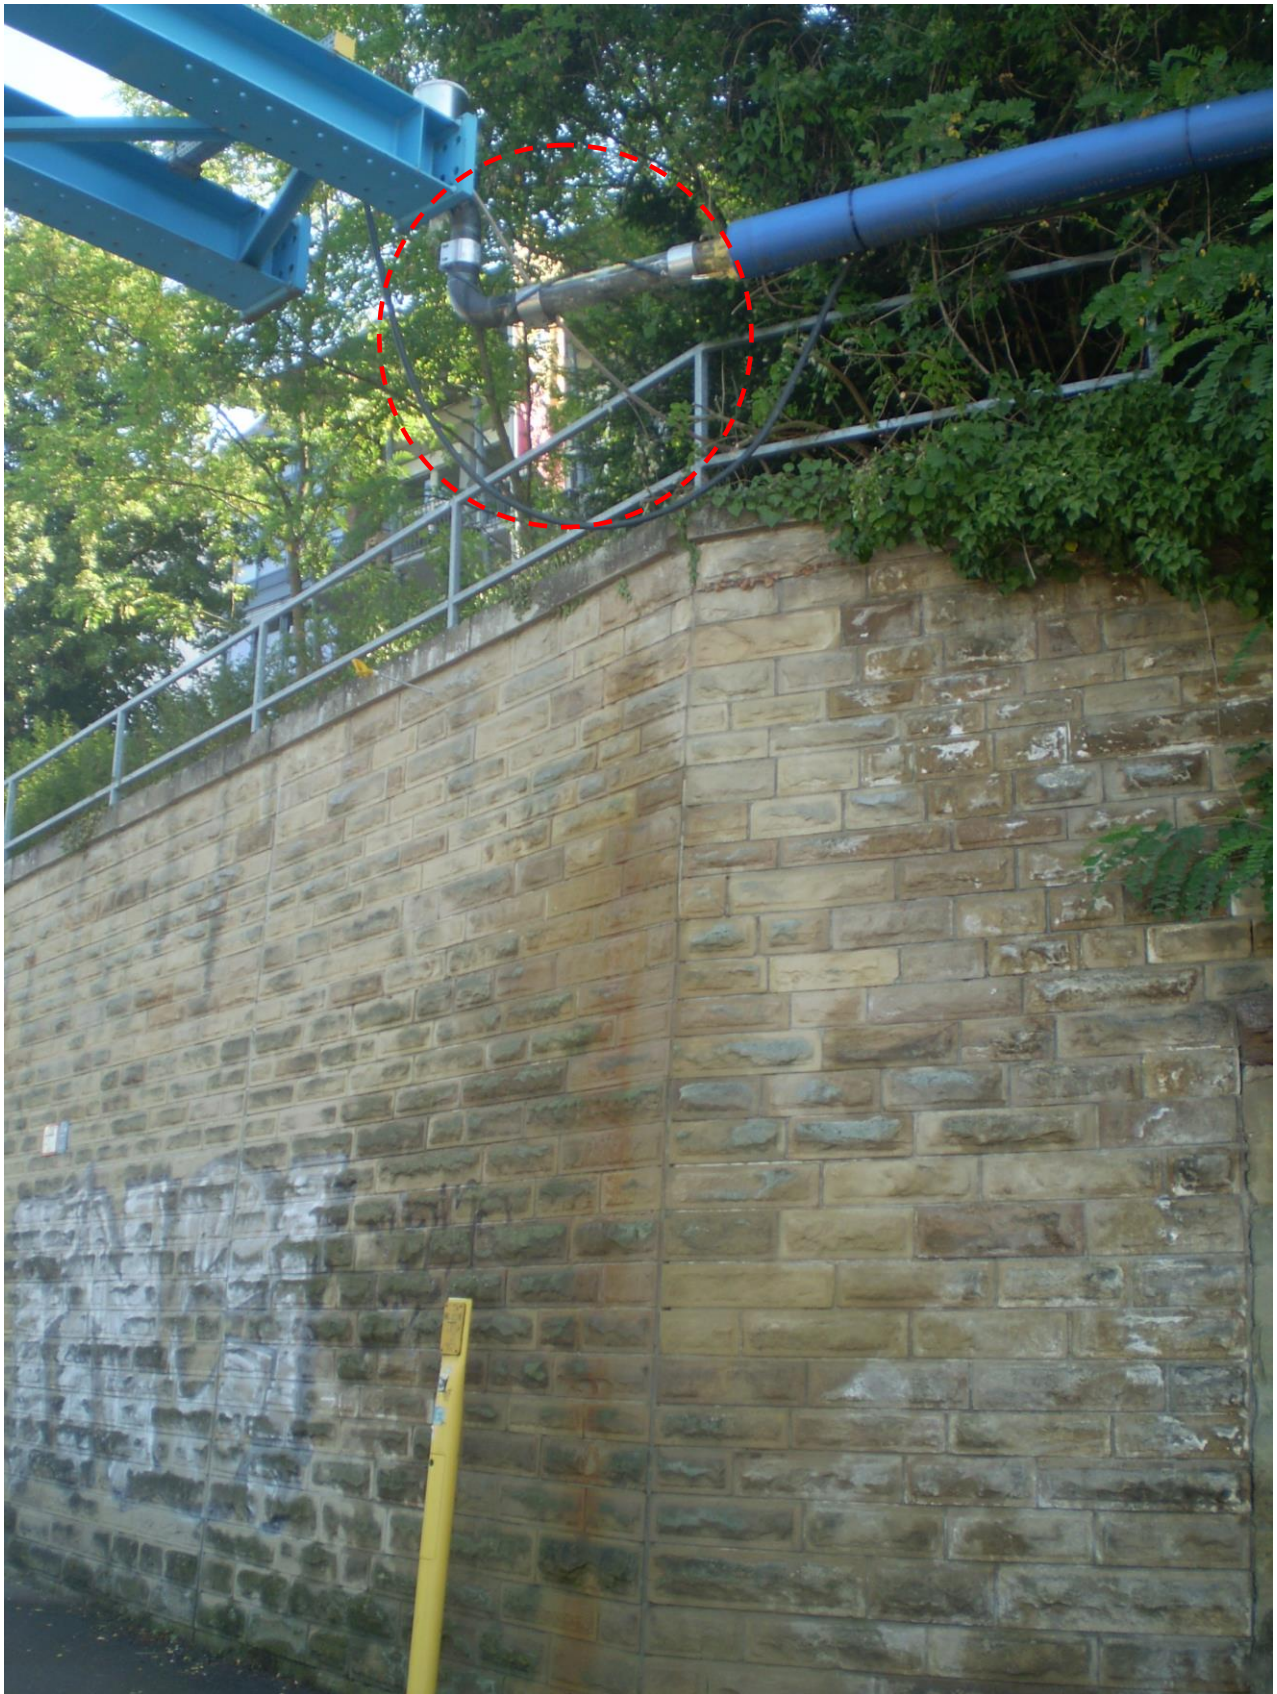
Die aufgetretene Undichtigkeit wurde zwar von HÖLSCHER im Laufe des Vormittags am 7.8. beseitigt. Es ist aber eine **hässliche Rostverfärbung** auf der Sandstein-Mauer zurückgeblieben, die sich als breiter Streifen über nahezu die ganze Höhe der Mauer hinzieht, s. Bild 3. Eine **deutliche Rostspur** ist darauf auch auf dem Gehsteig vor der Stützmauer zu erkennen.

7.8.2015 - 11:11 Uhr: Nach der Reparatur; das Wasser an der Mauer beginnt abzutrocknen. Der Schlauchbogen ist jetzt in den Garten der Jugendherberge verlegt. Es bleibt die **deutlich sichtbare Rostspur** an der **Wand**. Dieses eisenhaltige Wasser wird demzufolge auch in den Untergrund eingespült.

Das Einleiten rosthaltigen Wassers in den Untergrund des Stuttgarter Heilquellen-Schutzgebietes kann zuverlässig nur dadurch verhindert werden, dass **Rohre aus korrosionsbeständigen Werkstoffen**, z.B. HD-PE, wie von der Vorhabensträgerin im Antrag auf Genehmigung der 7. PÄ in Abschnitt 3.2 beschrieben, verwendet werden.¹

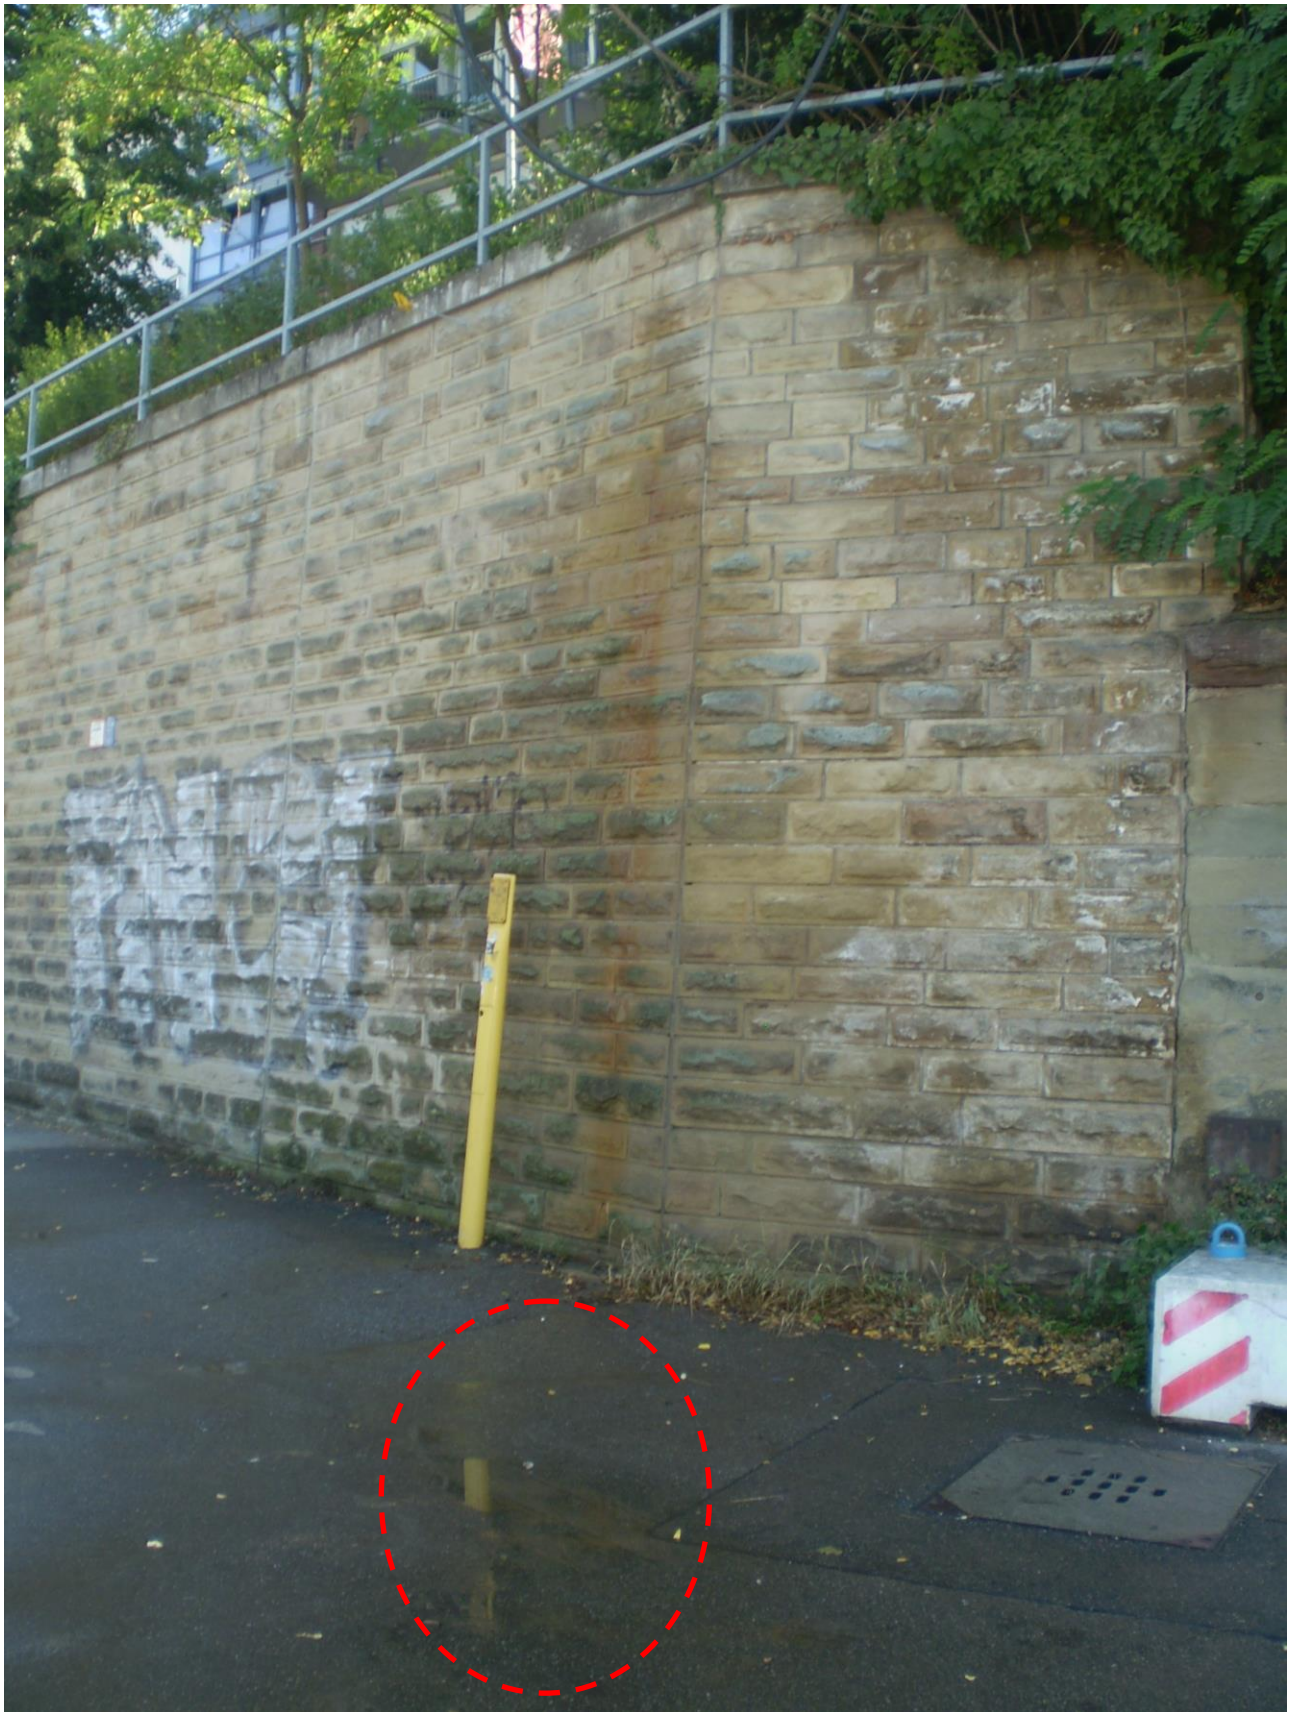
7.8.2015 11:11 Uhr: Dieselbe Stelle mit **rosthaltiger Wasserlache** auf dem Gehsteig.
