## **OFFENER BRIEF**

### **Betr.: Grundwassermanagement Stuttgart 21**

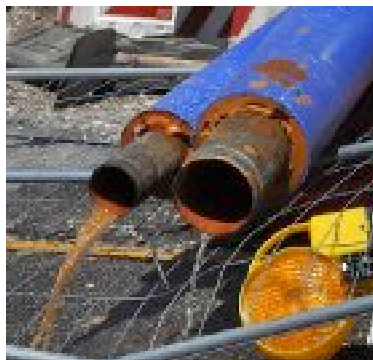
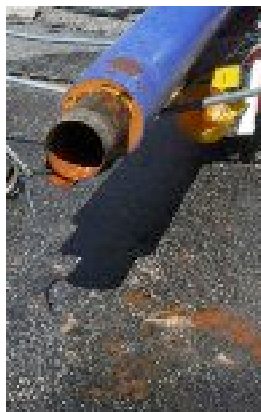
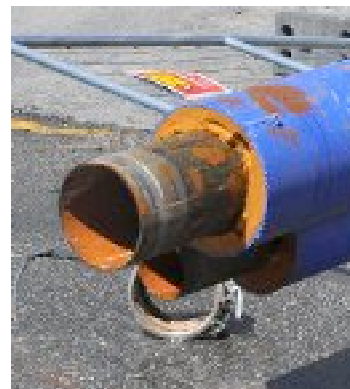
Bei diesem Unfall hat ein LKW Teile der Tragkonstruktion der GWM-Leitungen umgerissen. Aus den offenen Rohrleitungen ist deutlich sichtbar **stark mit Rost verunreinigtes Wasser ausgetreten**. Drei der von der StZ online veröffentlichten Aufnahmen sind nachstehend einkopiert:

Der Rost im Wasser ist offensichtlich in den Rohren entstanden. Diese bestehen aus **gewöhnlichem Stahl ohne Innen-Korrosionsschutz**. Sie sind daher zur Ableitung von sauerstoffhaltigem Wasser **nicht geeignet**. Darauf haben wir in unseren früheren Schreiben bereits mehrfach hingewiesen. Der Rostvorgang ungeschützten Stahls geht in Anwesenheit von sauerstoffhaltigem Wasser unaufhaltsam bis zu dessen völliger Zerstörung weiter. Entgegen der Behauptung der Fa. Hölscher Wasserbau bildet das Eisen unter den hier vorliegenden Betriebsbedingungen **weder schützende Deckschichten**, noch ist der **Rostaustrag** aus den Rohrleitungen **vernachlässigbar**. **Er kann auch nicht durch regelmäßiges „Sauberspülen“ unterbunden werden**. Die entgegen stehenden Verlautbarungen der Fa. Hölscher Wasserbau, insbesondere in deren Schreiben v. 4. Juli 2011, sind unzutreffend. Das Einleiten rosthaltigen Wassers in den Untergrund des Stuttgarter Quellenschutzgebietes kann zuverlässig nur durch Verwendung von **Rohren mit korrosionsbeständigen Werkstoffen**, z.B. HD-PE, wie von der Vorhabensträgerin im Antrag auf Genehmigung der 7. PÄ beschrieben<sup>1</sup>, verhindert werden.

**Daher wiederholen wir die Forderung aus unserem Schreiben an das EBA vom 24.4.2014, die Vorhabensträgerin zu verpflichten, die Rohrleitungen aus ungeschütztem Stahl gegen korrosionsgeschützte Rohrleitungen zu ersetzen, bevor das GWM in Betrieb geht.**

**Zudem fordern wir, dass die Vorhabensträgerin verpflichtend darzulegen hat, wie sie ab sofort das Einleiten von Rost und Eisenverbindungen in die Umwelt zuverlässig verhindert.**
