Stuttgart, den 9.Juli 2014

### **OFFENER BRIEF**

#### **Betr.: Grundwassermanagement Stuttgart 21**

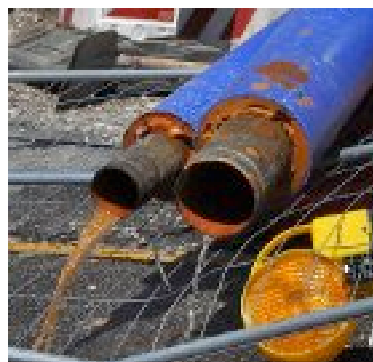
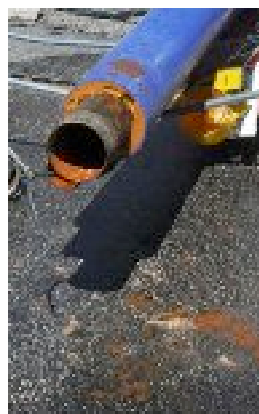
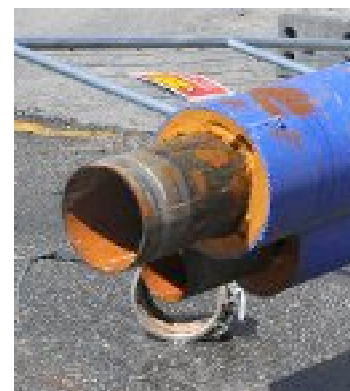
Bei diesem Unfall hat ein LKW Teile der Tragkonstruktion der GWM-Leitungen umgerissen. Aus den offenen Rohrleitungen ist deutlich sichtbar **stark mit Rost verunreinigtes Wasser ausgetreten**. Drei der von der StZ online veröffentlichten Aufnahmen sind nachstehend einkopiert:

Die Einleitung von derart verunreinigtem Wasser in die Infiltrationsbrunnen des Grundwassermanagements ist nach unserer Auffassung unzulässig. Sie stellt eine nach der Heilquellenschutzverordnung und dem Wasserhaushaltsgesetz unzulässige Einleitung von Wasser in das die Baustelle S21 umgebende Erdreich dar. Sie ist nicht durch die Planfeststellung gedeckt.

Der Rost im Wasser ist offensichtlich in den Rohren entstanden. Diese bestehen aus **gewöhnlichem Stahl ohne Innen-Korrosionsschutz**. Sie sind daher zur Ableitung von sauerstoffhaltigem Wasser **nicht geeignet**. Darauf haben wir in unseren früheren Schreiben bereits mehrfach hingewiesen. Der Rostvorgang ungeschützten Stahls geht in Anwesenheit von sauerstoffhaltigem Wasser unaufhaltsam bis zu dessen völliger Zerstörung weiter. Entgegen der Behauptung der Fa. Hölscher Wasserbau bildet das Eisen unter den hier vorliegenden Betriebsbedingungen **weder schützende Deckschichten**, noch ist der **Rostaustrag** aus den Rohrleitungen **vernachlässigbar**. **Er kann auch nicht durch regelmäßiges „Sauberspülen“ unterbunden werden**. Die entgegen stehenden Verlautbarungen der Fa. Hölscher Wasserbau, insbesondere in deren Schreiben v. 4. Juli 2011, sind unzutreffend. Das Einleiten rosthaltigen Wassers in den Untergrund des Stuttgarter Quellenschutzgebietes kann zuverlässig nur durch Verwendung von **Rohren mit korrosionsbeständigen Werkstoffen**, z.B. HD-PE, wie von der Vorhabensträgerin im Antrag auf Genehmigung der 7. PÄ beschrieben<sup>1</sup>, verhindert werden.

**Daher wiederholen wir die Forderung aus unserem Schreiben an das EBA vom 24.4.2014, die Vorhabensträgerin zu verpflichten, die Rohrleitungen aus ungeschütztem Stahl gegen korrosionsgeschützte Rohrleitungen zu ersetzen, bevor das GWM in Betrieb geht.**

**Zudem fordern wir, dass die Vorhabensträgerin verpflichtend darzulegen hat, wie sie ab sofort das Einleiten von Rost und Eisenverbindungen in die Umwelt zuverlässig verhindert.**
