Stuttgart, 22. August 2017

**OFFENER BRIEF**

**Betrifft: Umbau Hauptsammler Cannstatter Straße / Engstelle für Düker-Anschluß**

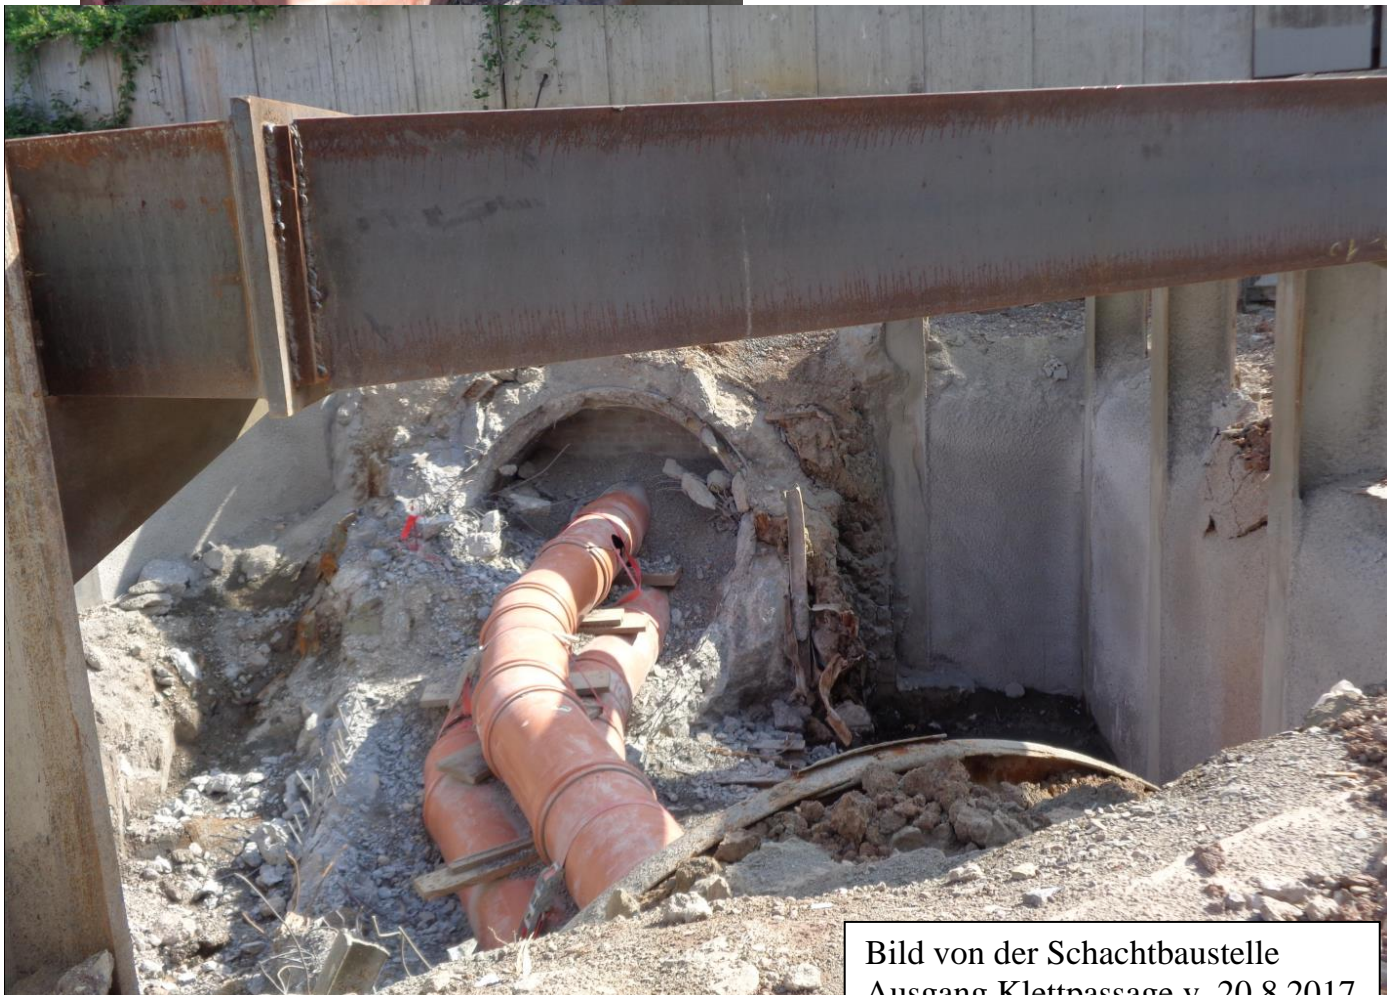
Wie aus dem als Anlage beigefügten Bild zu ersehen, wurde dazu der Bestandskanal beiderseits der Trennstelle **zugemauert** und nur ein **Not-Ablauf** in Form von drei Kunststoffrohren mit lediglich je ~25 cm Durchmesser eingebaut. Diese Maßnahme ist völlig unzureichend; der Rohrquerschnitt wurde damit von 3,14 m<sup>2</sup> auf 3 x 0,049 m<sup>2</sup> = 0,147 m<sup>2</sup> verringert, das sind noch nicht einmal 5 % vom Ausgangs-Querschnitt!

Besonders **gefährdet** ist die **tieferliegende Klettpassage**. Dies umso mehr, als das obere der drei Not-Ablaufrohre ein **großes Loch mit etwa 10 cm Weite** aufweist und dazu **auf ganzer Länge aufgeplatzt** ist, wie auf beigefügtem Bild klar erkennbar. Schon bei geringem Anstau im Hauptsammler wird hier Wasser austreten, die Schacht-Baugrube überfluten und sich dann in die tieferliegende Klett-Passage ergießen. Bei stärkerem Anstau muß mit einem Zerplatzen des geborstenen Rohres gerechnet werden mit ungehindertem Wasser-Austritt, wobei die Klett-Passage überflutet würde.

Bild von der Schachtbaustelle  
Ausgang Klettpassage v. 20.8.2017

1. Wurde diese Maßnahme in der beschriebenen Form mit der SES Stadtentwässerung Stuttgart als zuständiger Fachbehörde so abgestimmt?
2. Falls ja, wie beurteilt die SES Stadtentwässerung Stuttgart einen daraus möglicherweise resultierenden Überflutungsschaden? Dieser wäre ja aus den genannten Gründen nicht auf „höhere Gewalt“

3. Falls nein, wie konnte es dazu kommen, dass die SES Stadtentwässerung Stuttgart ihrer Überwachungspflicht bei Eingriffen in die städtischen Abwasseranlagen durch die DB AG und deren Auftragnehmer nicht nachgekommen ist, um eine fach- und sachgerechte Ausführung durchzusetzen?
4. Wird die SES Stadtentwässerung Stuttgart jetzt unverzüglich bei der DB AG durchsetzen, dass jederzeit geeignete Maßnahmen getroffen werden können, mit denen eine Überflutung vermieden werden kann?
