Presseerklärung vom 19. April 2013

BAHN LÄSST FÜR STUTTGART 21 UNGENEHMIGTE ROHRE VERLEGEN

Anlage: Leitungsbeschreibungen und Bilder als Beweismittel

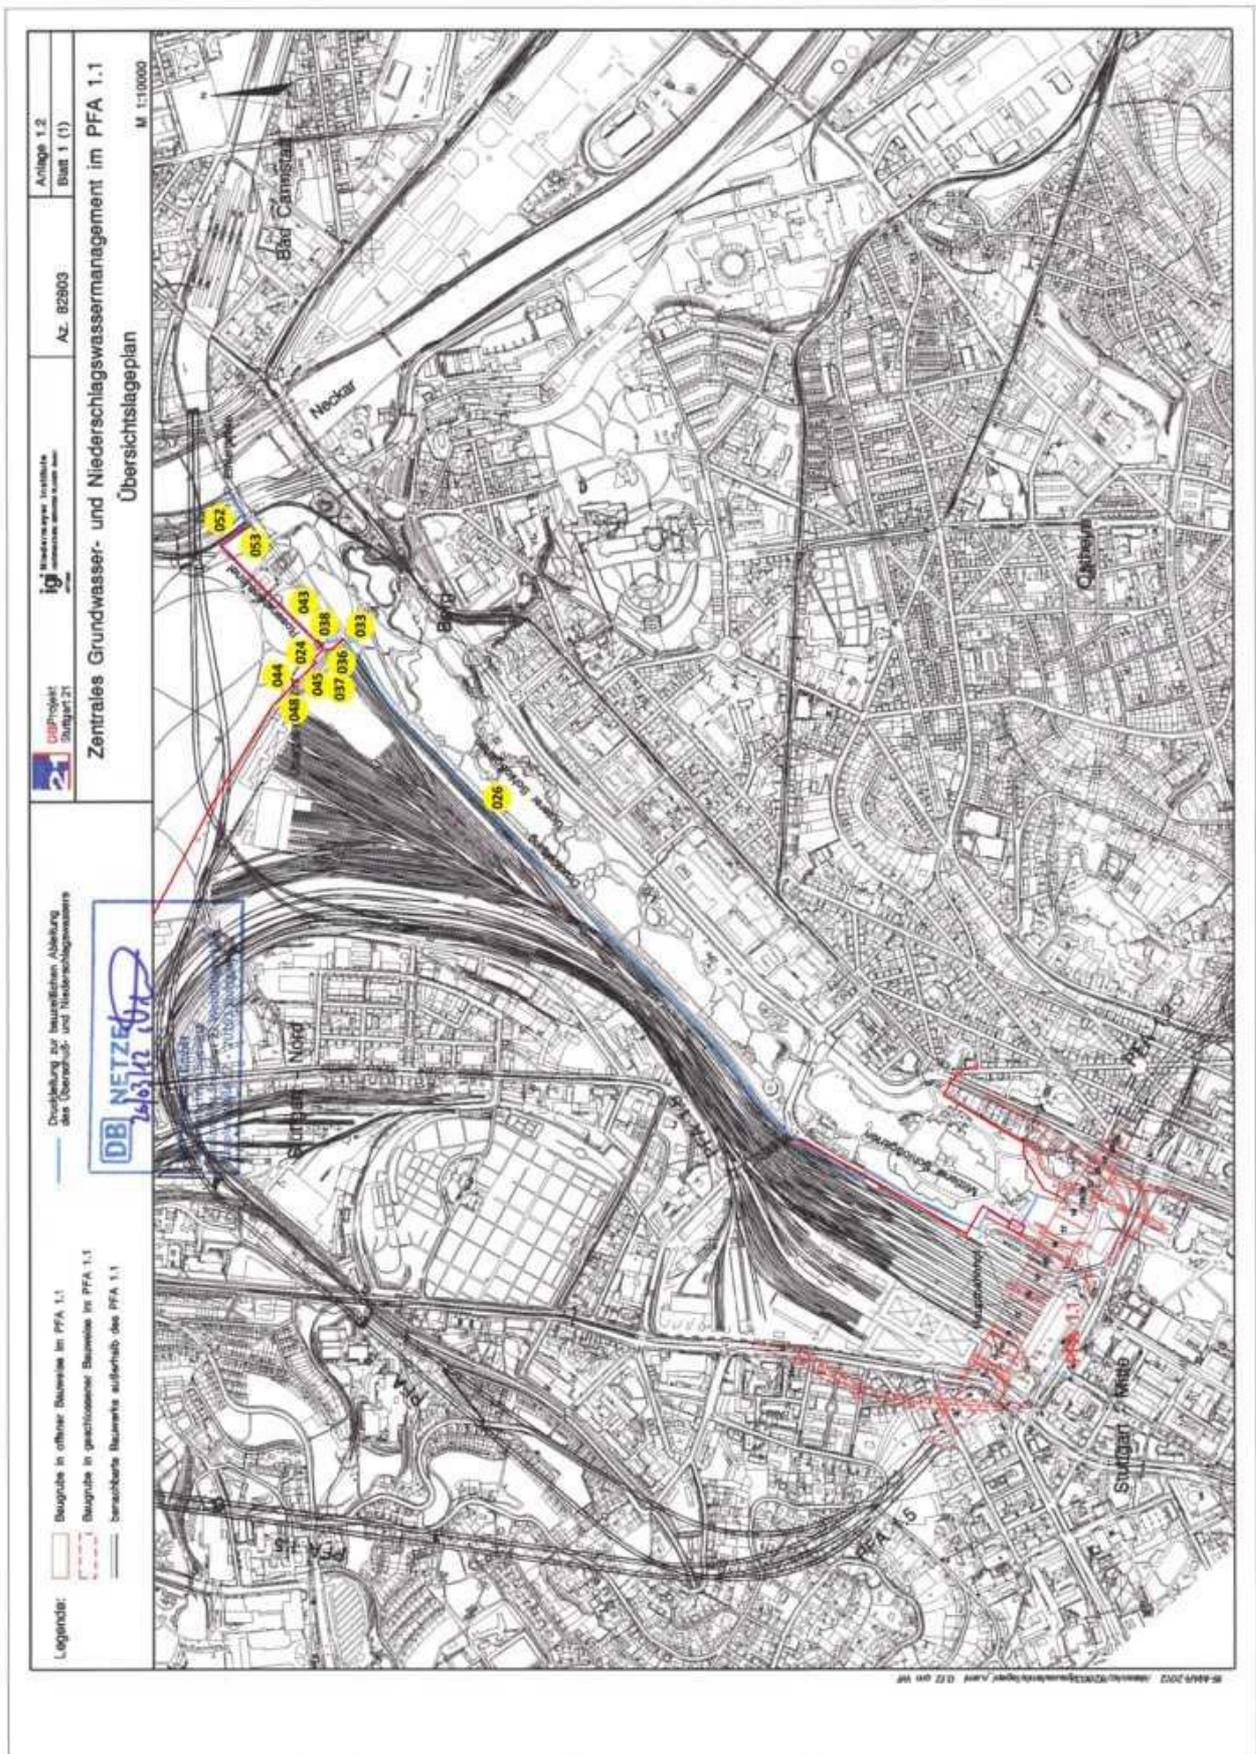
Übersicht / Lageplan:

Gelb eingezeichnet ist die Lage der in der Folge dokumentierten Rohrleitungen. Die Zahlen in den gelben Markierungspunkten entsprechen den jeweiligen Bild-Nummern

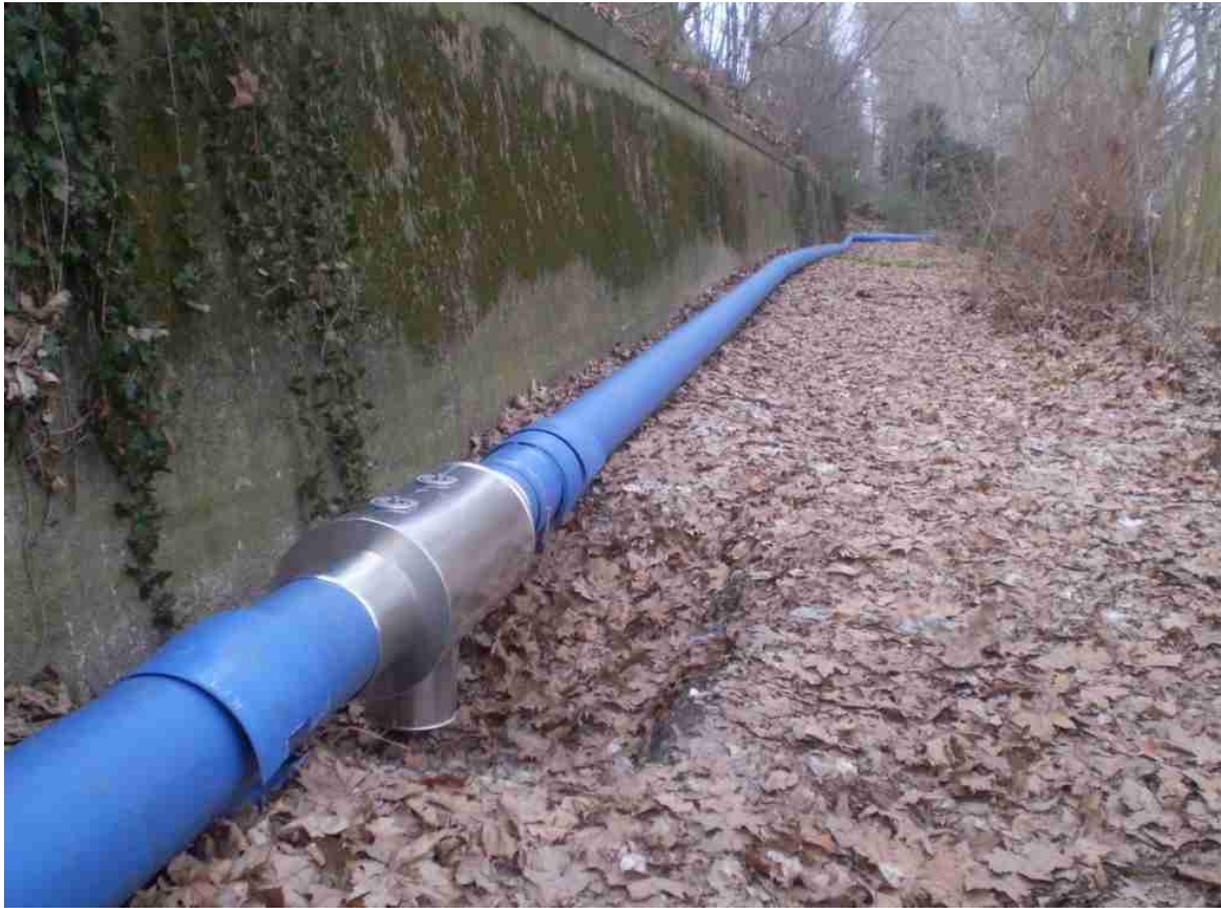
An den beiden Tiefpunkten der Überschusswasserleitung ÜWL 1 im Unteren Schlossgarten sind jeweils Entleer-Einrichtungen eingebaut, eine etwa auf Höhe des Spielplatzes, die andere etwa auf Höhe des kleinen Anlagen-Teiches. Die rd. 1.700 m lange Leitung DN 200 von der Wolframstraße bis zum Hochpunkt im Rosensteinpark hat einen **Gesamtwasserinhalt** von **58 m³**. Bei zwei ÜWL-Leitungen wären dies dann 116 m³. Im Entleerfall würde sich das **gesamte Entleerwasser** aus der Leitung **in die Parkanlage ergießen** und möglicherweise den **nahegelegenen Teich** in Mitleidenschaft ziehen!

Welche **Beeinträchtigungen** oder gar **Schäden** an den **Pflanzen** und **Tieren (Fische** im nahegelegenen Teich) durch dieses **rosthaltige Wasser hervorgerufen** werden können, ist nirgends untersucht worden. **Weder** hat die DB als Vorhabensträgerin ein solches **Entleerkonzept** beantragt und durch Gutachten die **Umweltverträglichkeit** dieser Maßnahme **nachgewiesen**, **noch** hat das Umweltamt dem **zugestimmt**, **noch** ist dies im Planfeststellungsbeschluss so **genehmigt** worden!

Bild 026: Überschusswasserleitung ÜWL 1 DN 200 am Bahndamm mit Entleerestelle

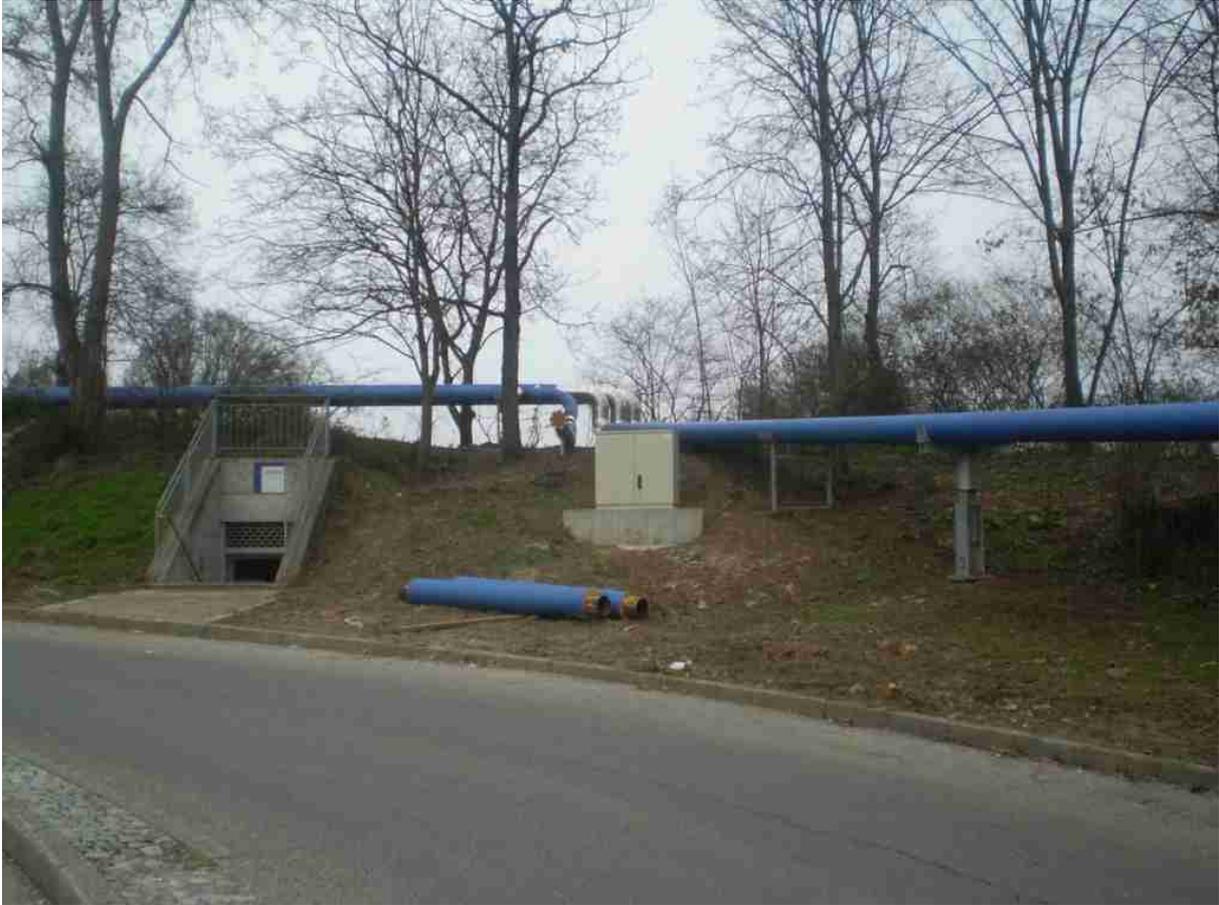
Ab der Stützmauer am Ende der Ehmannstraße sind inzwischen **weitere Leitungen mit verlegt** worden, die zu der noch **nicht genehmigten 7. Planänderung** gehören und folglich gar **nicht hätten verlegt werden dürfen**:

- Teilstück der **zweiten Überschusswasserleitung ÜWL 2 DN 200** vom GWM HBF zum Neckar
- Teilstück der **Verbundleitung DN 200** zwischen GWM HBF und WA Abstellbahnhof
- eine **Infiltrationswasser-Leitung DN 150** von der WA Abstellbahnhof in den Rosensteinpark.

Bild 036: Rohrtrasse zum Wall am Ende der Ehmman-Straße, 24.3.2013
mit vorab verlegter Verbundleitung DN 200 und ÜWL2 DN 200 (beide nicht genehmigt)

BUND, Aktionsbündnis gegen Stuttgart 21 und Ingenieure22 verurteilen die **nicht genehmigte Rohrverlegung** und die **Missachtung naturschutzrechtlicher Belange** durch die Deutsche Bahn AG und deren Auftragnehmer HÖLSCHER Wasserbau und fordern die Beschränkung auf durch das Baurecht gedeckte Maßnahmen sowie den Rückbau unerlaubt verlegter Rohrleitungen.

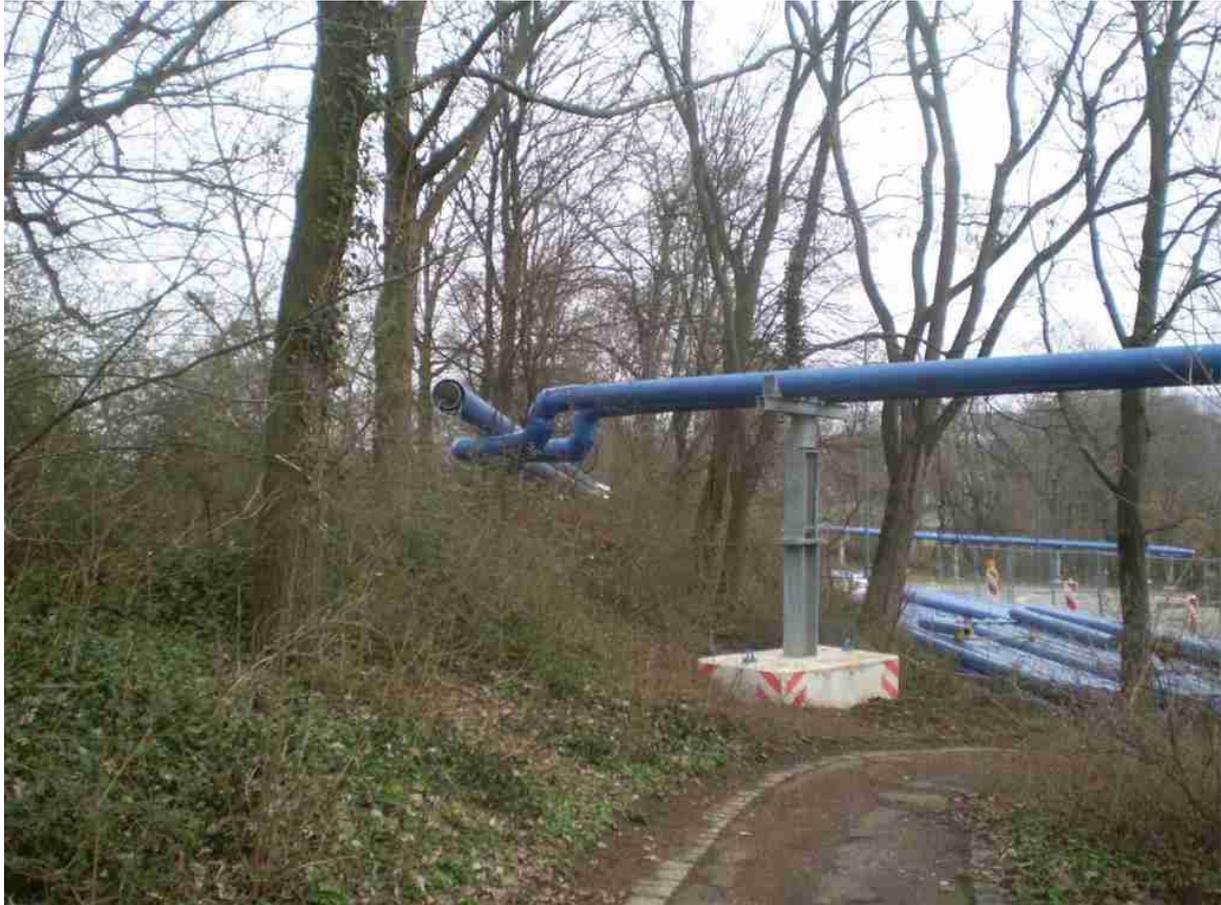
- die **Überschusswasserleitung DN 150** von der WA Abstellbahnhof zur Ableitung in den Neckar
 - eine **Infiltrationswasser-Leitung DN 150** von der WA Abstellbahnhof in den Rosensteinpark
- Weiterhin sind auf den Rohrbrücken bereits **Rohre** für die zusätzliche **Verbundleitung DN 200** zwischen GWM HBF und WA Abstellbahnhof **mit verlegt worden**, obwohl für die 7. Planänderung noch gar **keine Genehmigung erteilt** ist.

Außerdem sind die Tragkonstruktionen der verlegten Rohre bereits **im Vorgriff auf die beantragte, aber nicht genehmigte 7. Planänderung** und somit **ohne Genehmigung** bereits mit je einem zusätzlichen Haltestiel in der Mitte zur Auflagerung der v.g., mit der 7. PÄ beantragten Verbundleitung DN 200 versehen.

Bild 044: Rohrbrücke über Fußweg an Ehmman-Straße
im Hintergrund vorab verlegte Verbundleitung DN 200 (nicht genehmigt)

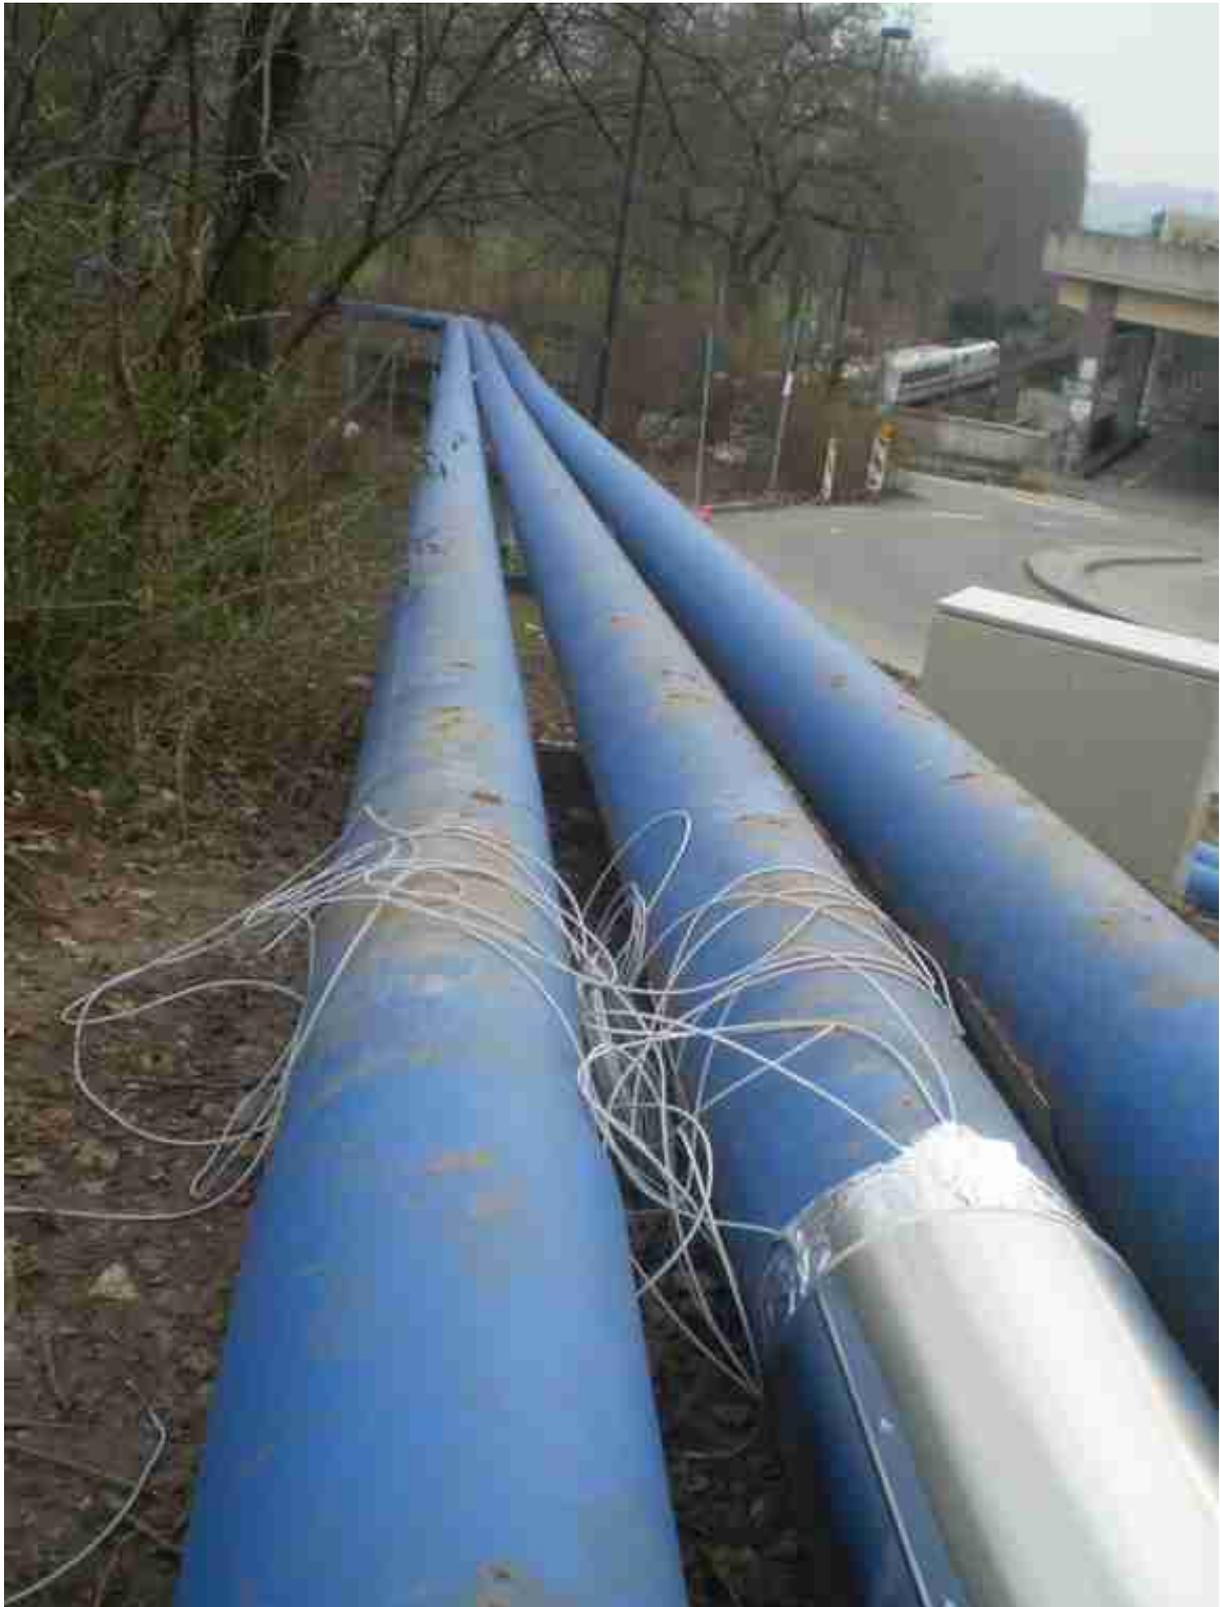
Bild 037: Rohrverlegung auf Wall vor Paketpostamt;
Links ÜWL 2 ND 200(nicht genehmigt),
Mitte; ÜWL 1 DN 200, rechts Verbundleitung DN 200 (nicht genehmigt)

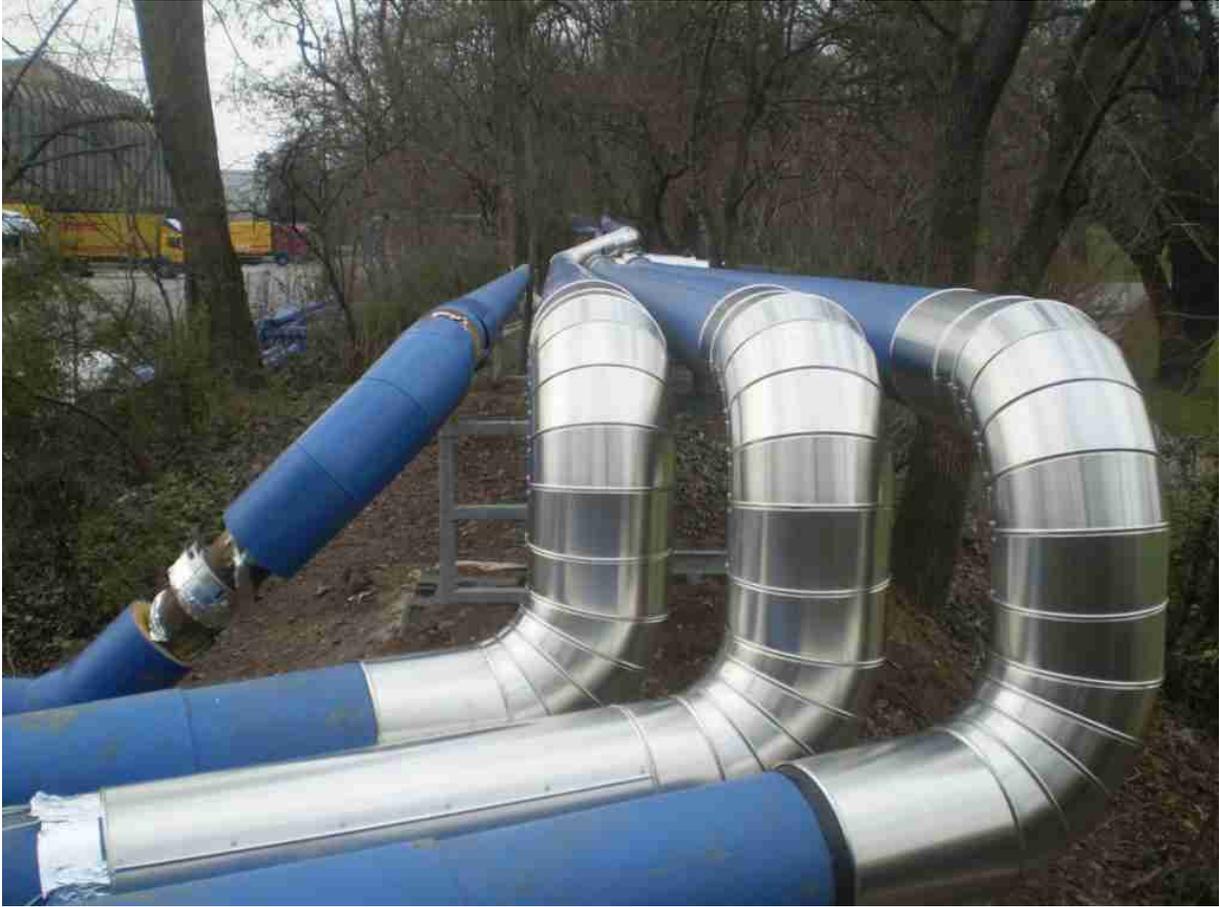
Bild 038: Rohrverlegung auf Wall vor Paketpostamt;
Rechts ÜWL 2 ND 200(nicht genehmigt),
Mitte; ÜWL 1 DN 200,
Links IWL DN 150 und Verbundleitung DN 200 (beide nicht genehmigt)

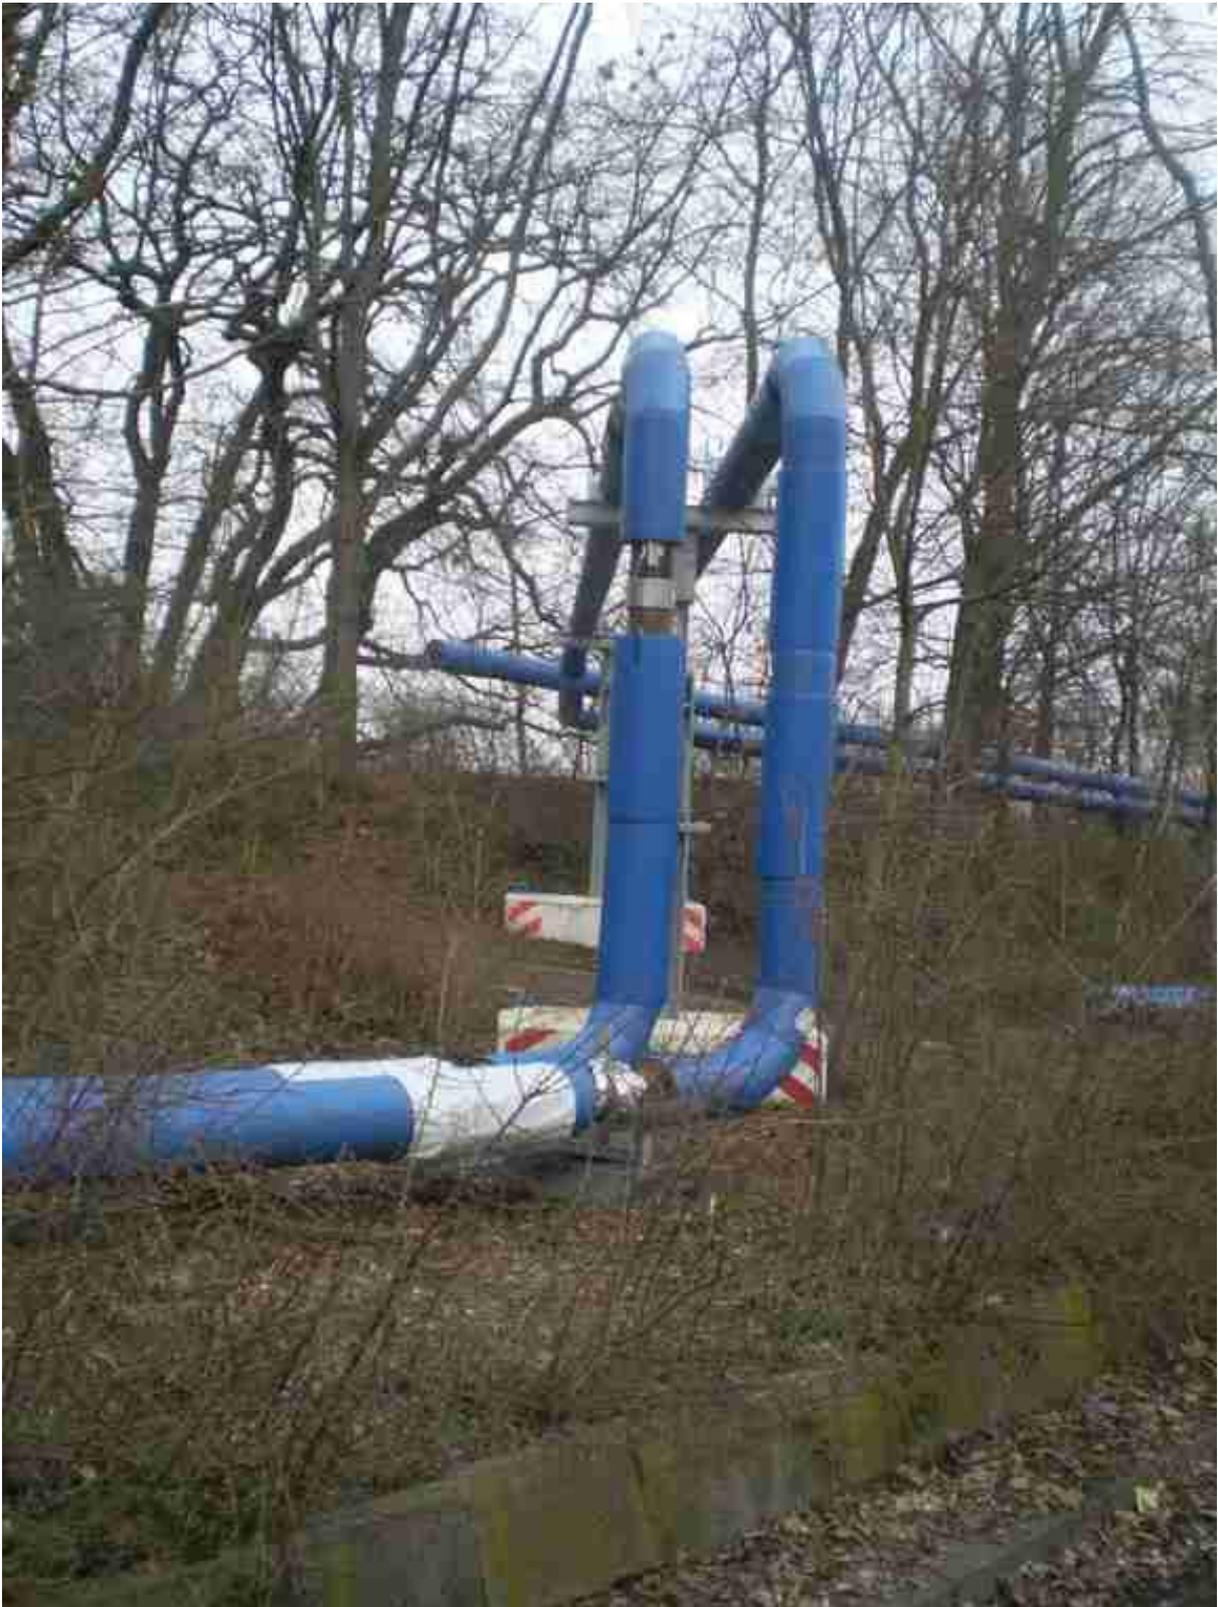
Bild 045: Rohrbrücke über Fußweg an Ehmman-Straße,
im Hintergrund vorab verlegte Verbundleitung DN 200 (nicht genehmigt)

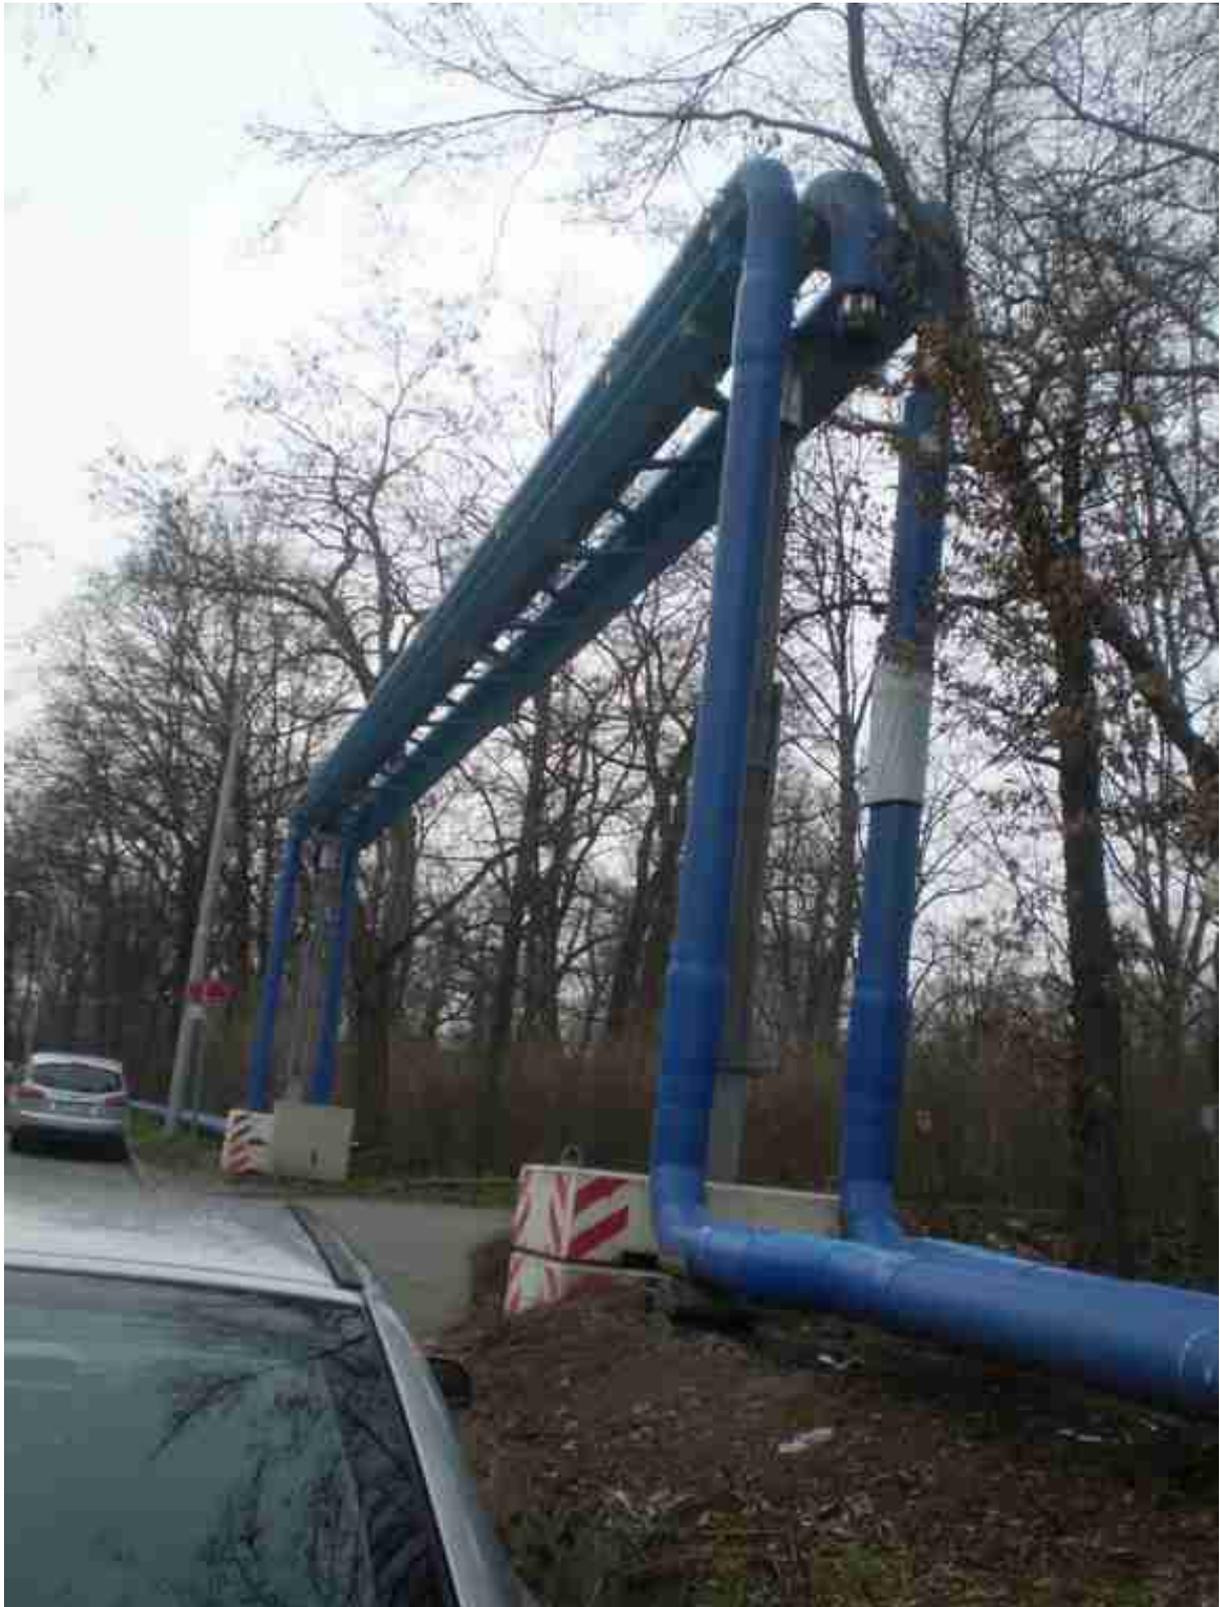
Bild 048: Rohrbrücke mit vorab verlegter Verbundleitung DN 200

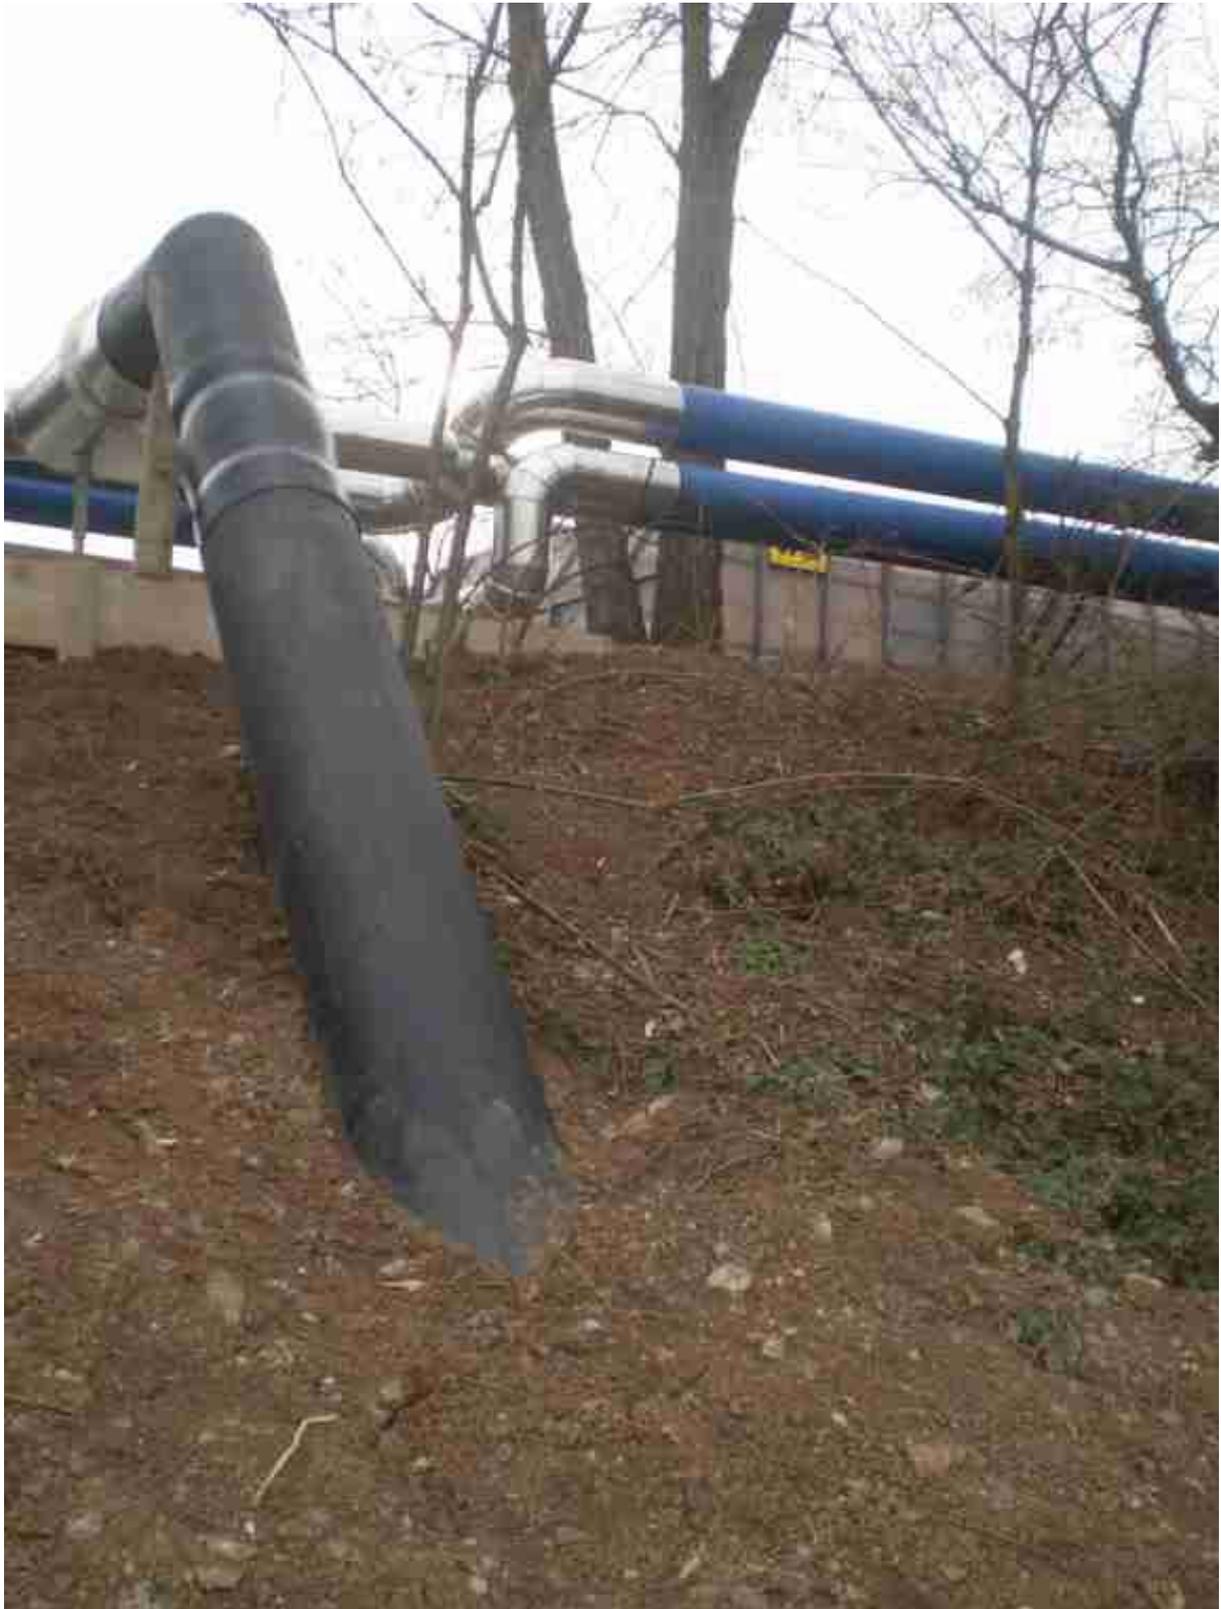
Bild 043: „Leitungsknoten“ ÜWL 1 + 2 mit Beton-Sockel auf Wall

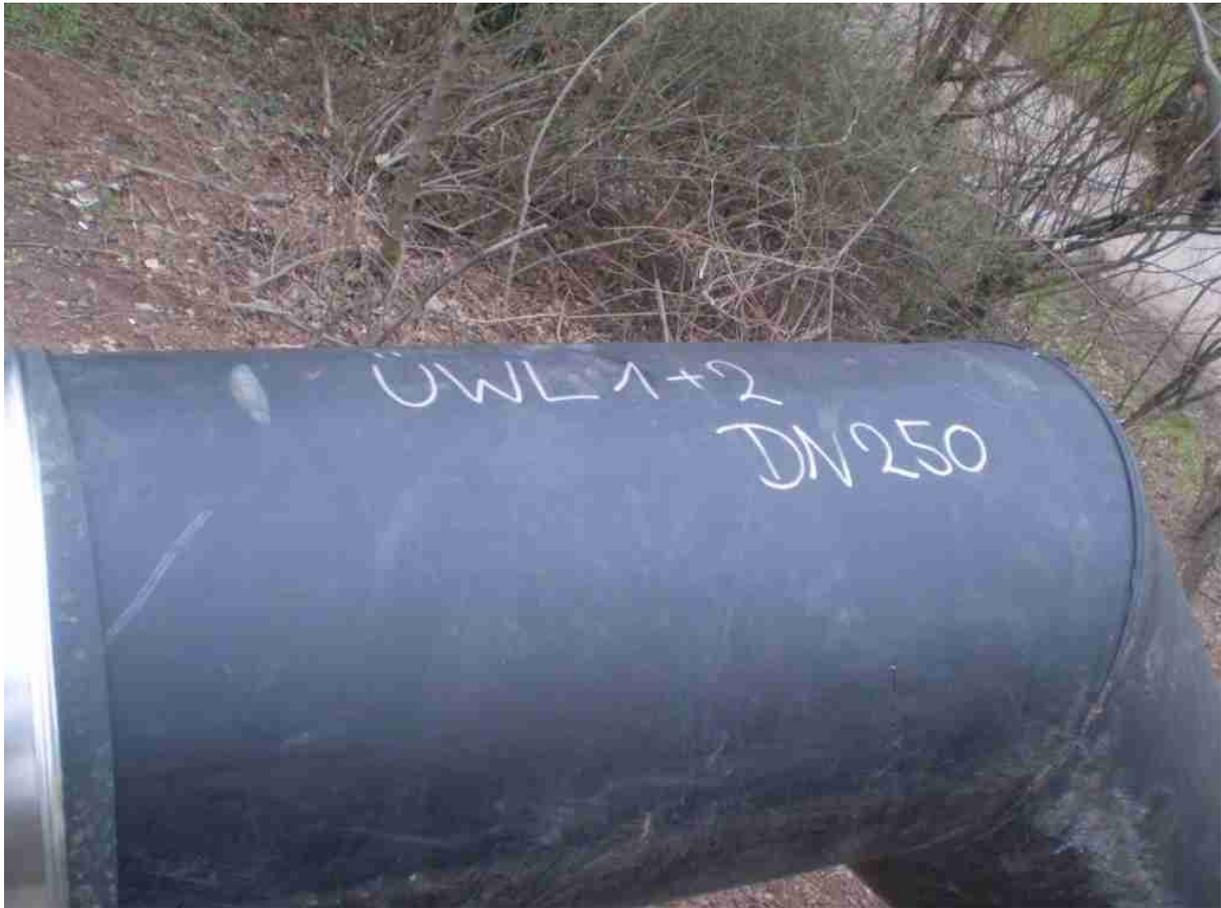
Die zusammengefasste Ablaufleitung „**ÜWL 1 + 2**“ unterquert als „schwarze“ KMR-Leitung **DN 250** den Park im stillgelegten, unter dem Schloss Rosenstein hindurch laufenden historischen Eisenbahntunnel und verläuft dann quer zum Hang bis zur Bahntrasse vor dem Nordportal des heutigen Rosenstein-Eisenbahn-Tunnels, wo sie vorläufig endet. Sie soll anschließend auf der Brüstungsmauer der Eisenbahn-Brücke entlang bis zum Neckar weitergeführt werden und dort frei ausmünden.

Diese **Leitung** ist jedoch **nur als DN 200 genehmigt**. Die **größere Rohrweite DN 250** ist erst in **im 7. Planänderungsverfahren** für die **wesentlich größere Grundwasser-Entnahme beantragt** worden.

Die Ausführung dieser Leitung in der **Nennweite DN 250** wurde **im Vorgriff** auf die **nicht genehmigte 7. Planänderung** für eine wesentlich erhöhte Grundwasser-Entnahme durchgeführt und ist folglich **rechtswidrig**; diese **Leitung DN 250** hätte **nicht verlegt werden dürfen!**

Bild 024: Ablaufleitung ÜWL 1 + 2 DN 250

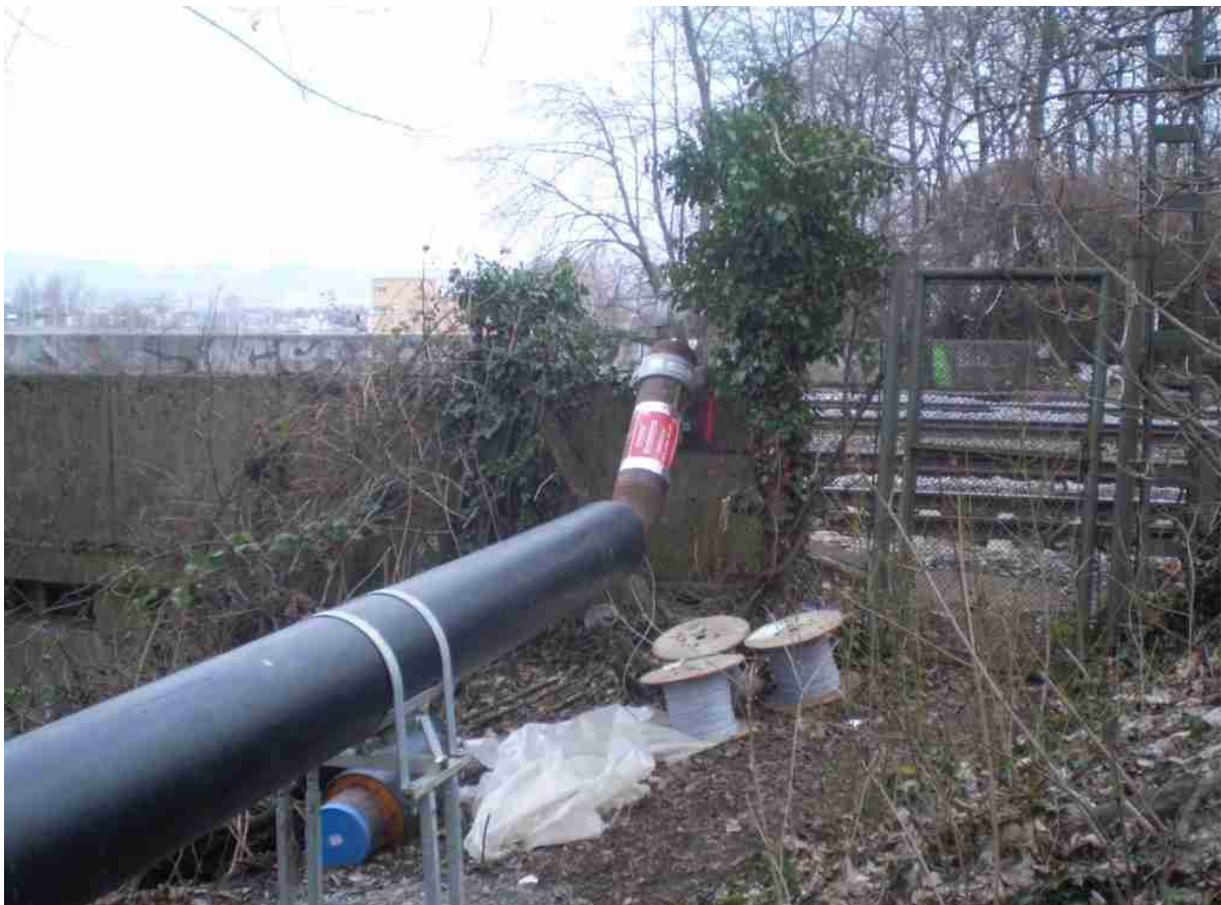
Bild 052: vorläufiges Ende der Ablaufleitung DN 250 zum Neckar

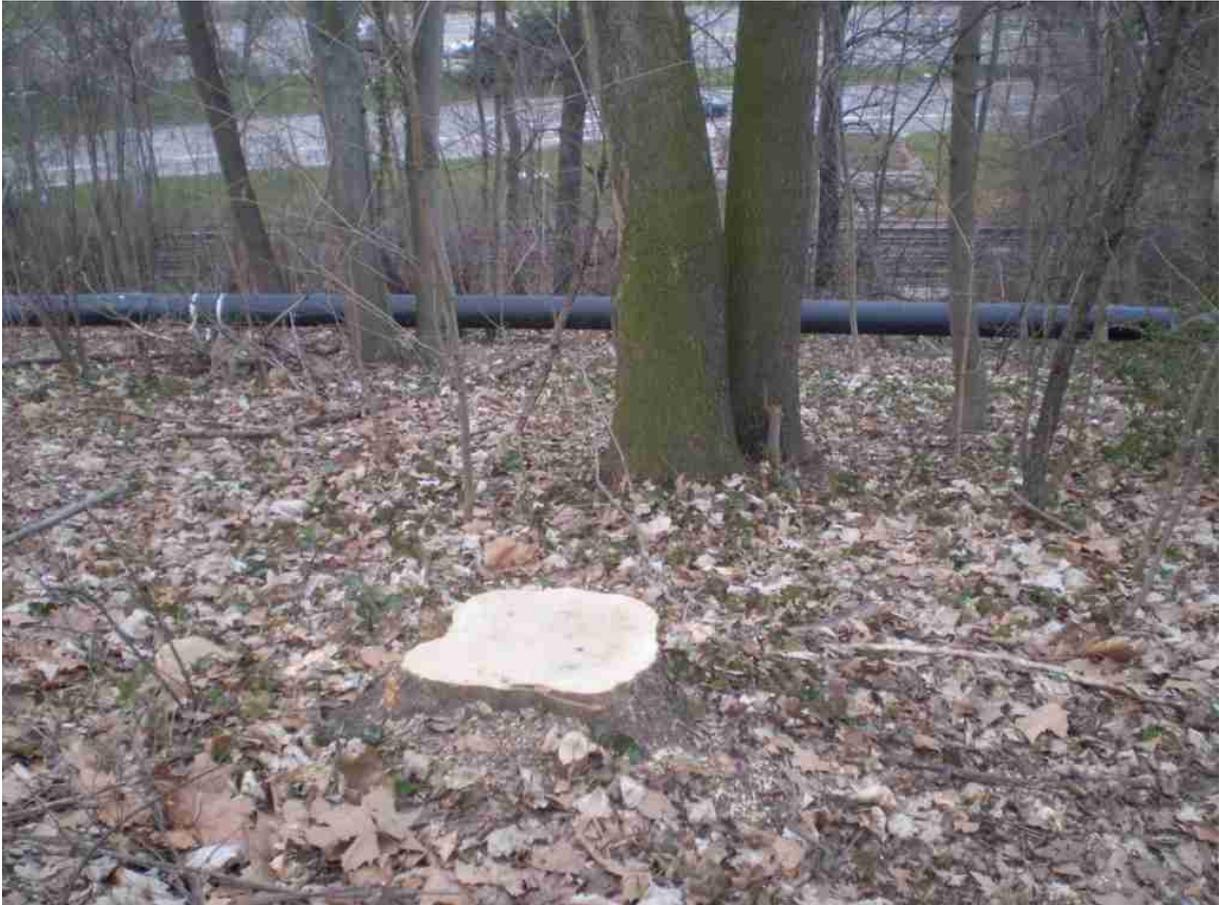
Im Zuge der Leitungs-Verlegung der Überschusswasserleitung ÜWL1+2 entlang des Neckarhanges ist offenbar auch ein **größerer Baum** mit einem **Stamm-Umfang von mehr als 80 cm gefällt** worden; auf Bild 053 ist der **frisch abgeschnittene Wurzelstumpf** sowie noch **frische Sägespäne** neben dem Trampelpfad zur Rohr-Verlegestelle an der Bahn-Trasse deutlich erkennbar. Diese **Baumfällung** war völlig **überflüssig**; es ist **nicht ersichtlich**, dass **dieser Baum** das **Verlegen** der weiter unterhalb verlaufenden Leitung **behindert haben sollte**.

Bild 053: abgeschnittener Baum
